# **ANALISA KEGAGALAN FUNGSI RODA GIGI-PINYON PADA GEAR BOX POMPA TARUM TIMUR**

Adhita Prasetya, ST, MT

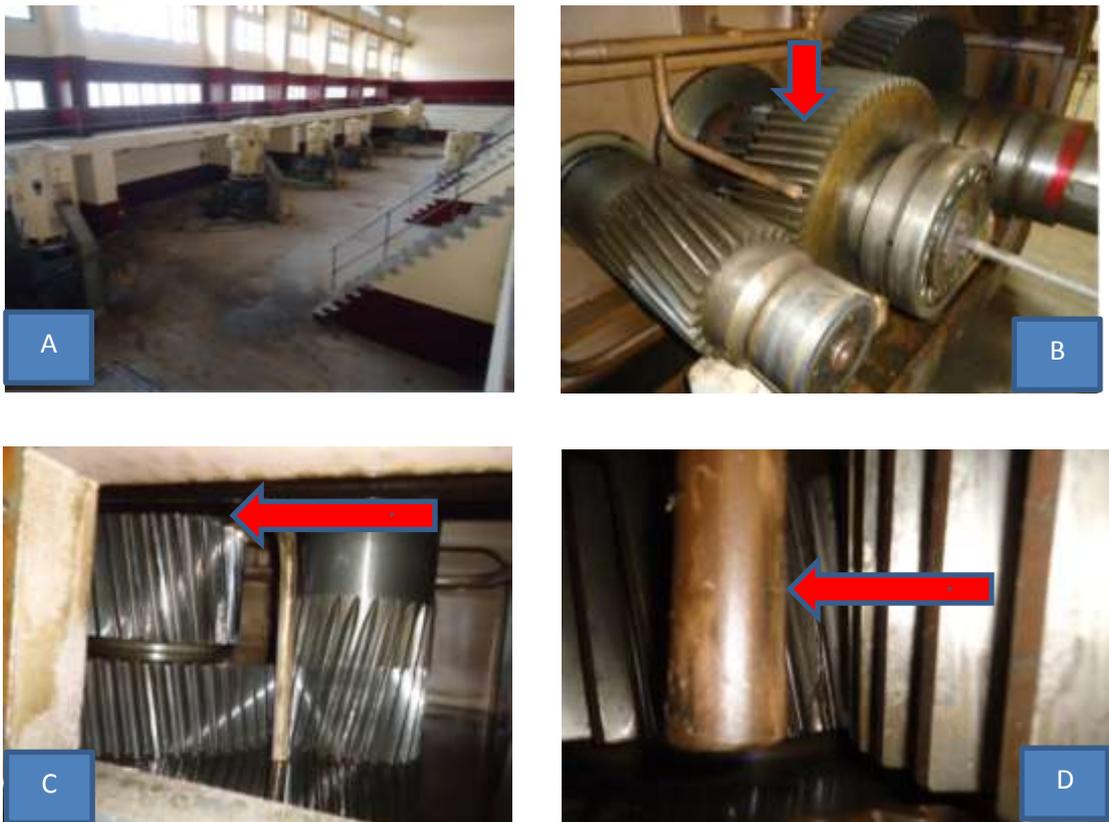
Gambar 2. Foto Roda Gigi dan Pinyon Gearbox Pompa Tarum Timur unit 6

Berdasarkan hasil investigasi : Dari hasil pemeriksaan visual terlihat dua gigi patah pada dasar (gambar 2c). pada permukaan fraktur menunjukkan tanda kelelahan memanjang pada roda gigi miring. Pemeriksaan pinion menunjukkan bahwa semua gigi retak. Setiap retak telah dimulai di sepanjang akar gigi, di kaki (kecil) ujung gigi,

kerusakan pada ujung roda gigi yang terlihat pada gambar 2D, dijelaskan sebagai berikut:

Dari hasil analisa di atas di duga terjadi penyimpangan kelurusan pada saat perakitan poros pada pompa-gearbox-motor sehingga terjadi patah pada sudut kepala gigi dan pinggir gigi yang disebabkan oleh salah pasang (misalignment).

Dengan membandingkan dengan kejadian yang telah terjadi di perusahaan lain yang telah dijelaskan diatas, selanjutnya dilakukan perbaikan gear box pada pompa tarum unit 6 dengan mengikuti ketentuan dalam buku manual mengenai misalignment, hingga article ini dibuat, pompa tersebut beroperasi normal.

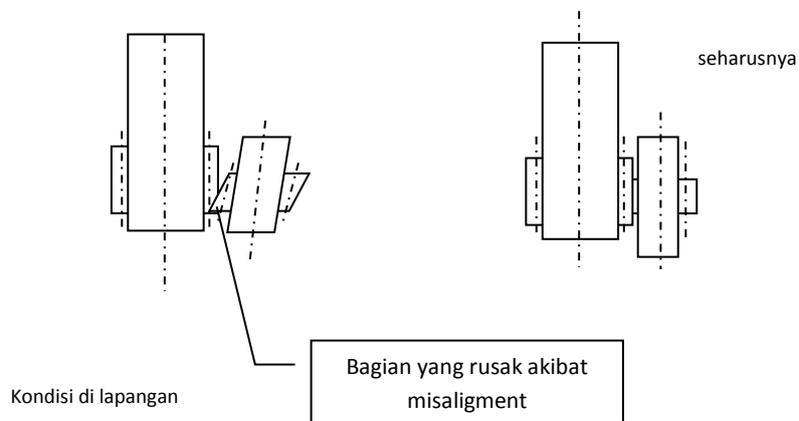
Gambar 3. Skema Analisa Kerusakan Roda Gigi-Pinion

berdasarkan bentuk patahan yang terjadi, kondisi *assembly* gear box roda gigi pompa tarum timur tidak sesuai dengan ketentuan dalam buku manual gear box pompa (seperti pada gambar 3)

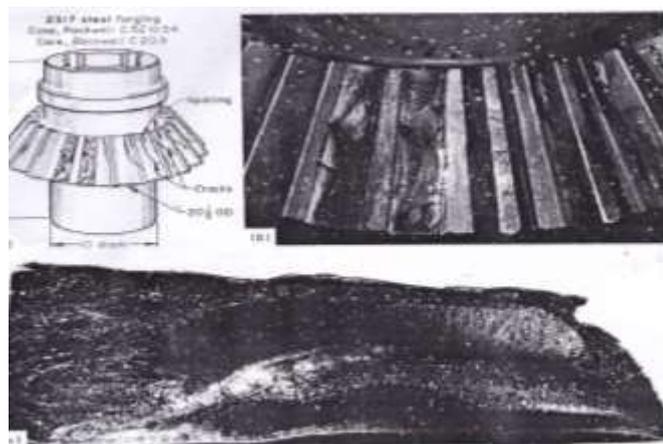
Gambar 4. Analisa Kegagalan Kelelahan Bevel Pinion Baja Carburize Karena Misalignment

**Kasus :** Analisa Kegagalan Kelelahan Bevel Pinion Baja Carburize Karena Misalignment, dimana Bevel pinion yang diperlihatkan pada gambar 4 (a) adalah bagian dari sebuah unit penggerak di sebuah pabrik. Pada Pinion telah dilakukan service sekitar 3 bulan yang lalu ketika ada beberapa gigi yang rusak. Spesifikasi yang digunakan untuk membuat pinion ini 2317 steel forging dan gigi di proses carburize serta dikeraskan sehingga kekerasan bernilai 56 HRC dan inti memiliki kekerasan sebesar 250 HB (24.5 HRC).

Analisis kimia dari material memperlihatkan bahwa untuk baja 2317, kekerasan baja 52 – 54 HRC dan kekerasan bagian inti 229 HB (20.5 HRC). Nilai kekerasan keduanya dibawah standart yang dipersyaratkan, akan tetapi masih dapat diterima.

Dari hasil pemeriksaan visual terlihat dua gigi patah pada dasar (gambar 4b). pada permukaan fraktur menunjukkan tanda kelelahan memanjang pada hampir seluruh gigi. Pemeriksaan magnetik-partikel pinion menunjukkan bahwa semua gigi retak. Setiap retak telah dimulai di sepanjang akar gigi, di kaki (kecil) ujung gigi, memperpanjang ke pusat mahkota.

Pengelupasan (spalling) juga diketahui terhadap tekanan (drive) sisi setiap gigi di ujung kaki. Sebuah specimen metalografi diambil secara melintang melewati gigi yang patah menunjukkan hal itu untuk kasus carburized hingga kedalaman 4,8 mm (3/16), dikeraskan dan temper.

**Sehingga dapat disimpulkan** : roda gigi pinion tersebut gagal karena gigi mengalami kelelahan bending sebagai akibat misalignment yang terjadi pada mekanis roda gigi pinion dengan gigi pasangannya menyebabkan beban siklus kejut yang terjadi di ujung kaki pada gigi, sebagaimana ditunjukkan oleh spalling. Ini terus menerus menumbuk sehingga menyebabkan gigi retak di bagian akar dan mematahkan bagian tersebut.
