INFOMATEK

Volume 10 Nomor 3 September 2008

UPAYA PENDAYAAGUNAAN SITU GEDE KOTA TASIKMALAYA DITINJAU DARI ASPEK KUANTITAS DAN KUALITAS AIR

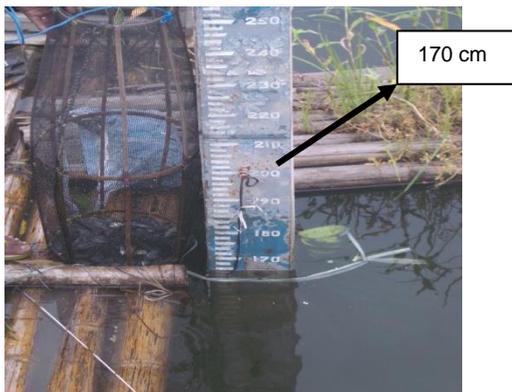
Gambar 1
Field-Scale di Outlet BSG 1

Selain itu, pengukuran bathymetri diperlukan mengingat perhitungan volume tampung Situ Gede sebesar 1,35 juta m³ pada elevasi 387 m dpl mungkin dilakukan dengan perhitungan kedalaman danau rata-rata 6 meter. Kenyataannya, pada waktu pengambilan sampel air Situ Gede (Oktober 2008) di beberapa tempat hanya didapatkan kedalaman air situ berkisar antara 0,5 s/d 2,5 cm (pada waktu pengambilan sampel air dilakukan muka air terbaca pada *field-scale* BSG 1 sekitar 170 cm dari maksimum 300 cm (Gambar 1).

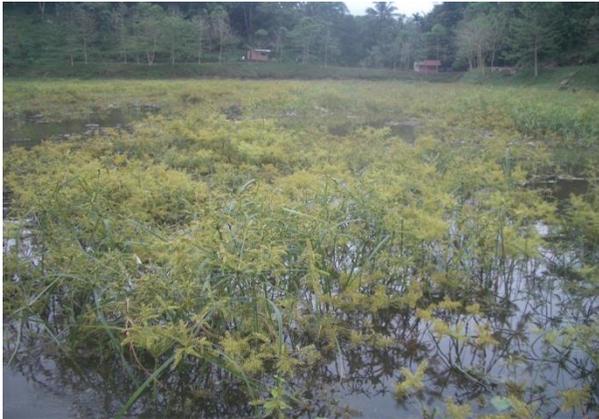
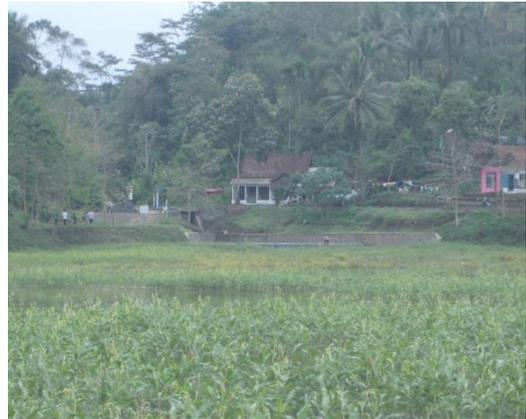
Gambar 2
Kondisi Wetland Alami di Situ Gede

Sebenarnya rekomendasi pembuatan wetland di Situ Gede merupakan optimalisasi ataupun penataan wetland yang sudah ada disekitar outlet Cibanjuran. Di daerah outlet ini sudah banyak ditumbuhi tanaman air seperti *Cyperus sp*, *Ipomoea sp*, dan tanaman lainnya (Gambar 2)

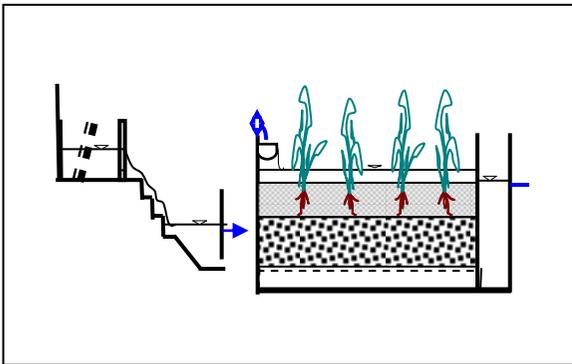
Gambar 3
Skema Wetland Situ Gede

Sistem wetland yang direkomendasikan dalam rangka memperbaiki kualitas air Situ Gede tersebut, termasuk penanganan sedimen, dibangun di dalam situ itu sendiri, yaitu di dekat inlet ke situ yang merupakan akhir dari saluran Cibanjuran.

Sedangkan untuk Membedakan antara wilayah wetland dengan situ dapat ditambahkan pagar

kawat, skema wetland ini dapat dilihat pada Gambar 3. Wetland dialokasikan di dalam situ setelah sedimen trap yang ada di hulu, luasan wilayah setelah sedimen trap tersebut adalah sebesar 16025 m², sehingga dapat dilakukan pengaturan debit yang masuk ke dalam wetland.

Kapasitas disain wetland yang direkomendasikan berdasarkan perhitungan debit sebagai berikut:

- Waktu detensi direncanakan 2 hari.
- Kedalaman wetland adalah 1 meter (diperlukan pengerukan wilayah karena pada saat pengukuran kedalam wilayah setelah sedimen trap adalah 0,5 meter).

$$\begin{aligned} V &= P \times L \times T \\ &= 16025 \times 1 \\ &= 16025 \text{ m}^3 \end{aligned}$$

Maka debit air yang dapat dialirkan ke dalam sistem wetland tersebut adalah $0,09 \text{ m}^3 / \text{det}$ ($90 \text{ L} / \text{detik}$)
