## **BAB III**

### **GAMBARAN UMUM WILAYAH KAJIAN**

### **3.3 Gambaran Lokasi Kawasan Studi**

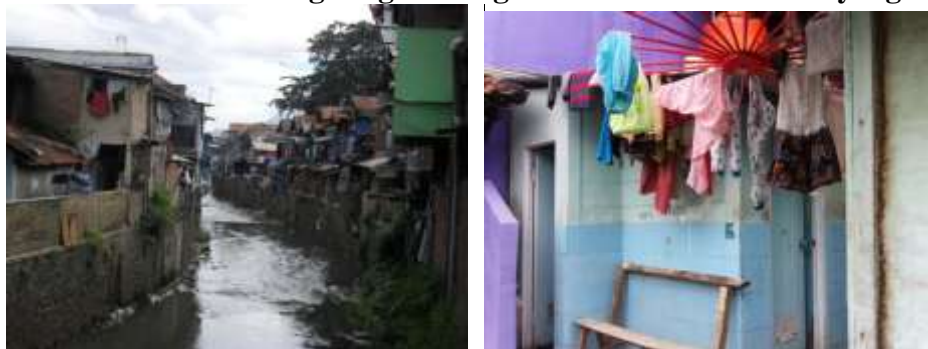
**Gambar 3.4**  
**Salah Satu Keadaan Lingkungan Yang Berada di Kelurahan Nyengseret**

Kondisi fisik sebagian besar bangunan di daerah studi yang kurang memadai dengan tata letak bangunan yang tidak teratur, dan merupakan permukiman yang padat. Karena kepadatan bangunan yang cukup tinggi, maka sulit ditemukan adanya ruang terbuka yang merupakan taman lingkungan ataupun tempat bermain. Bangunan sudah berdempet antara satu dengan yang lainnya, sehingga memberikan gambaran visual lingkungan yang tidak menyenangkan. Selain itu untuk pembangunan jalan sebagian besar dibangun dengan semen dan sebagian merupakan jalan jembatan.

Kondisi fisik bangunan sebagian besar tidak layak secara teknis, semi permanen dan permanen terutama masyarakat menambah lantai dengan kondisi semi permanen. Sebagian besar rumah memiliki kamar mandi dan WC, tetapi merupakan WC cemplung. Beberapa rumah yang tidak memiliki kamar mandi dan WC sendiri menggunakan kamar mandi dan WC yang dibangun dengan swadaya masyarakat. Sedangkan untuk lantai rumah yang berada di kawasan bantaran sungai terbuat dari kayu, dan ada yang sebagian sudah terbuat dari batu atau semen. Dilihat dari kondisi fisik permukiman, karena kepadatan bangunan yang sangat padat maka jarak antar bangunan hampir tidak ada, bahkan jarak antar bangunan dengan bantaran sungai tidak ada. Rumah yang tidak memiliki kamar mandi dan WC ataupun kamar mandi yang memenuhi syarat – syarat kesehatan meliputi sebagian besar dari rumah yang ada pada kawasan tersebut. Hal ini menunjukkan belum terpenuhinya syarat – syarat kesehatan bagi masyarakat di Kelurahan Nyengseret. Sedangkan untuk status tanah yang berada di Kelurahan Nyengseret sebagian besar merupakan tanah masyarakat. Dan untuk jarak ke

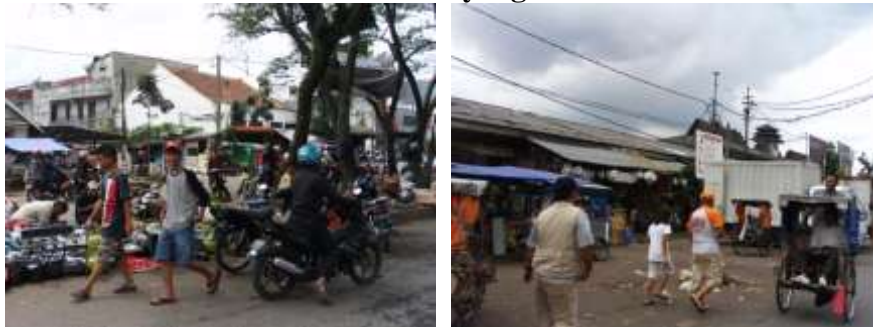
**Gambar 3.5**  
**Salah Satu Kegiatan Sosial Ekonomi Masyarakat**  
**Kelurahan Nyengseret**

Seiring dengan perkembangan hunian di daerah ini, terjadi pula peningkatan sarana utilitas yang ada, khususnya jaringan listrik. Dengan demikian keberadaan permukiman ini semakin diakui walaupun dari segi penampilan terutama daerah – daerah dibelakangnya masih banyak yang kurang memenuhi syarat. Sedangkan ditinjau dari penggunaan lahannya, pada saat ini lahan yang berada pada kawasan Nyengseret, sebagian berfungsi sebagai rumah yang sekaligus tempat usaha bagi penghuninya. Usaha yang berada di kawasan

Nyengseret antara lain konveksi, warung makan, bengkel sepeda motor, kios, dan toko yang menjual kebutuhan sehari – hari.

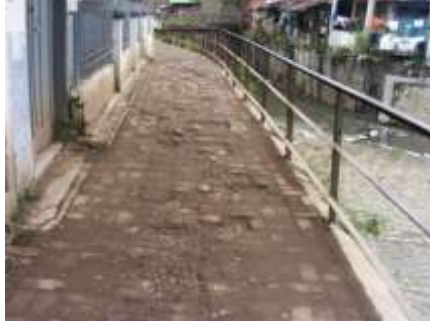
**Gambar 3.7**  
**Salah Satu Kondisi Jalan**  
**Kelurahan Nyengseret**

Jalan setapak atau gang – gang yang berada di Kelurahan Nyenseret memiliki lebar rata – rata 1 meter dan memiliki perkerasan jalan yang cukup baik. Untuk kondisi drainase Kelurahan Nyenseret menggunakan drainase tertutup dan terbuka dan dialirkan ke sungai Citepus dengan lama kondisi air apabila setelah hujan rata – rata 0,5 sampai 1 jam. Di Kelurahan Nyenseret terdapat kawasan yang terjadi banjir yang berada di bantaran sungai Citepus, banjir terjadi apabila disaat sungai Citepus meluap ke atas, dan banyak rumah yang tergenang air.

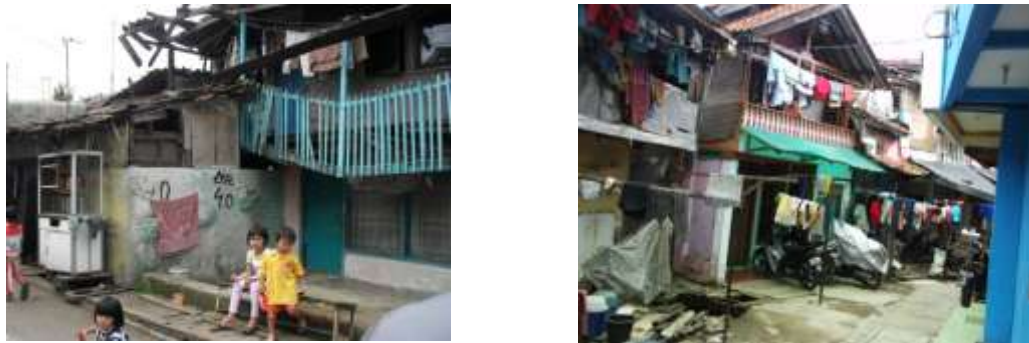
**Gambar 3.9**  
**Visualisasi Kondisi Permukiman Di RW 01 Blok 01-1**

Pembuangan air limbah untuk blok 01-1 menggunakan saluran perpipaan dan sungai. Blok 01-1 tidak memiliki lahan kosong yang dipergunakan sebagai taman, sehingga lahan bermain hanya mempergunakan lahan seadanya.

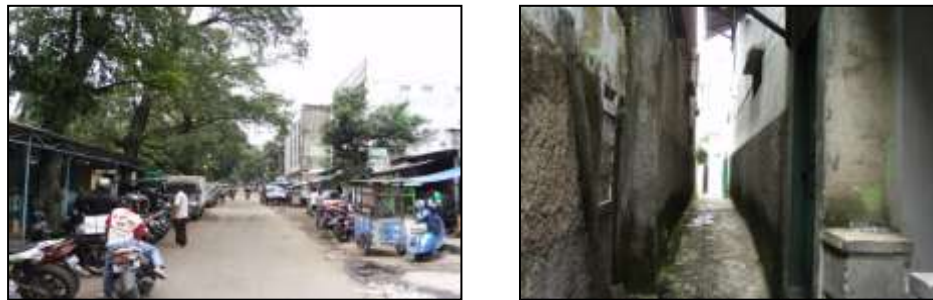
**Gambar 3.10**  
**Visualisasi Kondisi Permukiman Di RW 02**

Pembuangan air limbah sebagian besar untuk blok 02-1 adalah menggunakan sistem perpipaan perkotaan. Dan daerah yang berada dipinggiran sungai sepenuhnya pembuangan air limbah langsung ke sungai. blok 02-1 tidak memiliki lahan kosong yang dipergunakan sebagai taman, sehingga lahan bermain hanya mempergunakan lahan seadanya.

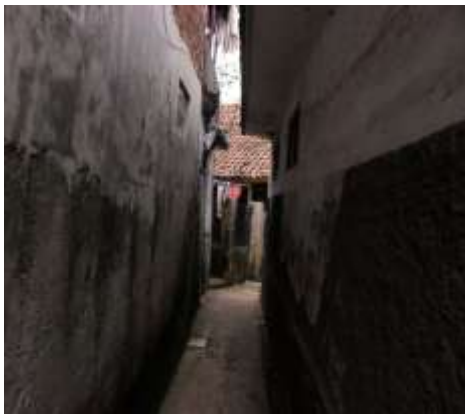
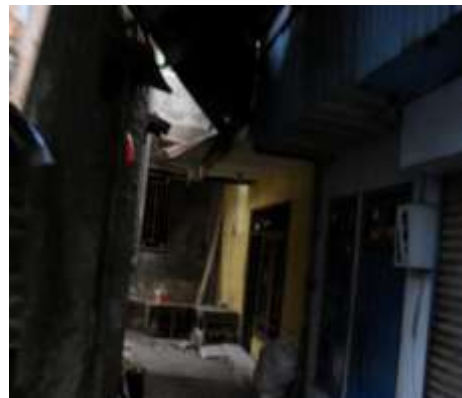
**Gambar 3.13**  
**Visualisasi Kondisi Permukiman Di RW 03**

Pembuangan air limbah sebagian besar untuk RW 03 Blok 1 (03-1) yang berada dipinggiran sungai sepenuhnya pembuangan air limbah langsung ke sungai. RW 03 Blok 1 (03-1) tidak memiliki lahan kosong yang dipergunakan sebagai taman, sehingga lahan bermain hanya mempergunakan lahan seadanya.

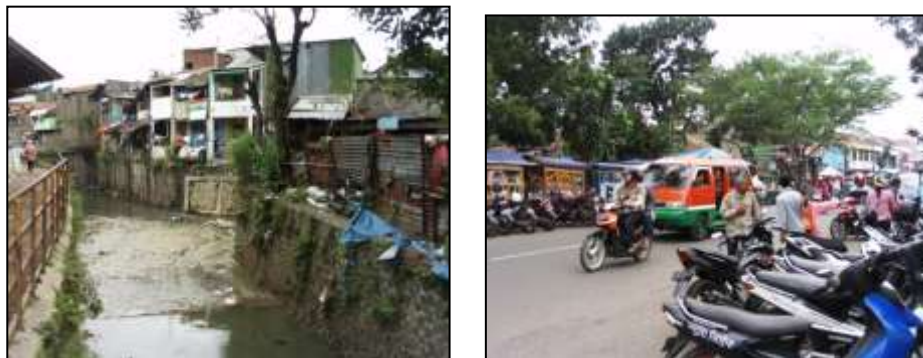
**Gambar 3.15**  
**Visualisasi Kondisi Permukiman Di RW 04 Blok 1 (04-1)**

Pembuangan air limbah sebagian besar untuk RW 04 Blok 1 (04-1) daerah yang berada dipinggiran sungai sepenuhnya pembuangan air limbah langsung ke sungai. RW 04 Blok 1 (04-1) tidak memiliki RTH dan tempat bermain. Sedangkan untuk pembuangan limbah sampah rumah tangga terdapat 2 macam sistem yang dilakukan masyarakat yang berada pada RW 04 Blok 1 (04-1) diantaranya ada yang langsung membuang sampah pada sungai dan warga menyediakan bak-bak sampah di depan rumah yang diangkut setiap 2 (dua) hari sekali.

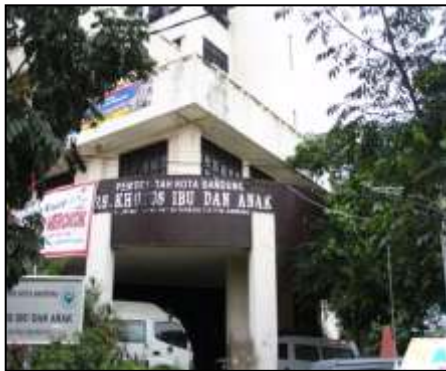
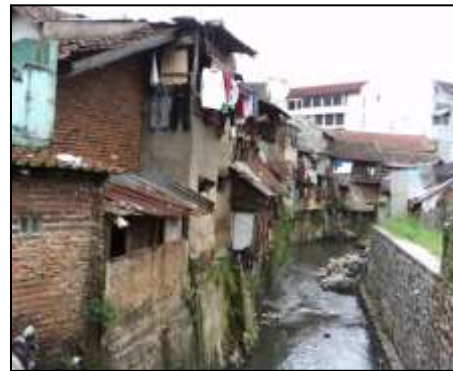
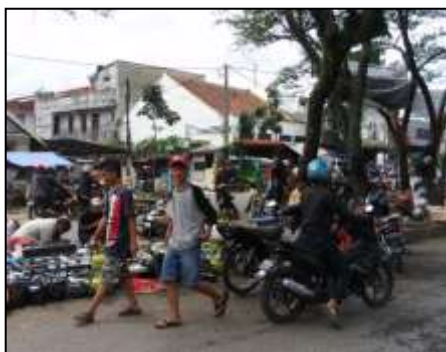
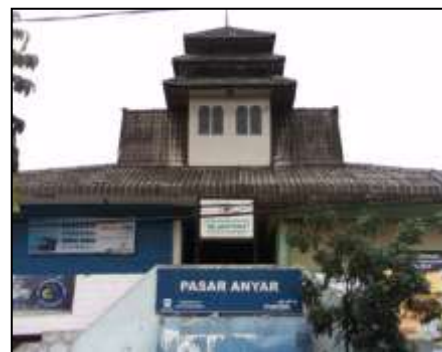
**Gambar 3.16**  
**Visualisasi Kondisi Permukiman Di RW 04 Blok 2 (04-2)**

Pembuangan air limbah sebagian besar untuk RW 04 blok 2 (04-2) yang berada dipinggiran sungai sepenuhnya pembuangan air limbah langsung ke sungai. RW 04 blok 2 (04-2) memiliki taman yang berada Jalan Pajagalan, akan tetapi keberadaan taman ini sudah beralih fungsi menjadi pusat penjualan barang-barang bekas yang digunakan oleh PKL, sehingga lahan bermain hanya mempergunakan lahan seadanya. Untuk sarana kesehatan di RW 04 terdapat Rumah Sakit Ibu dan Anak.

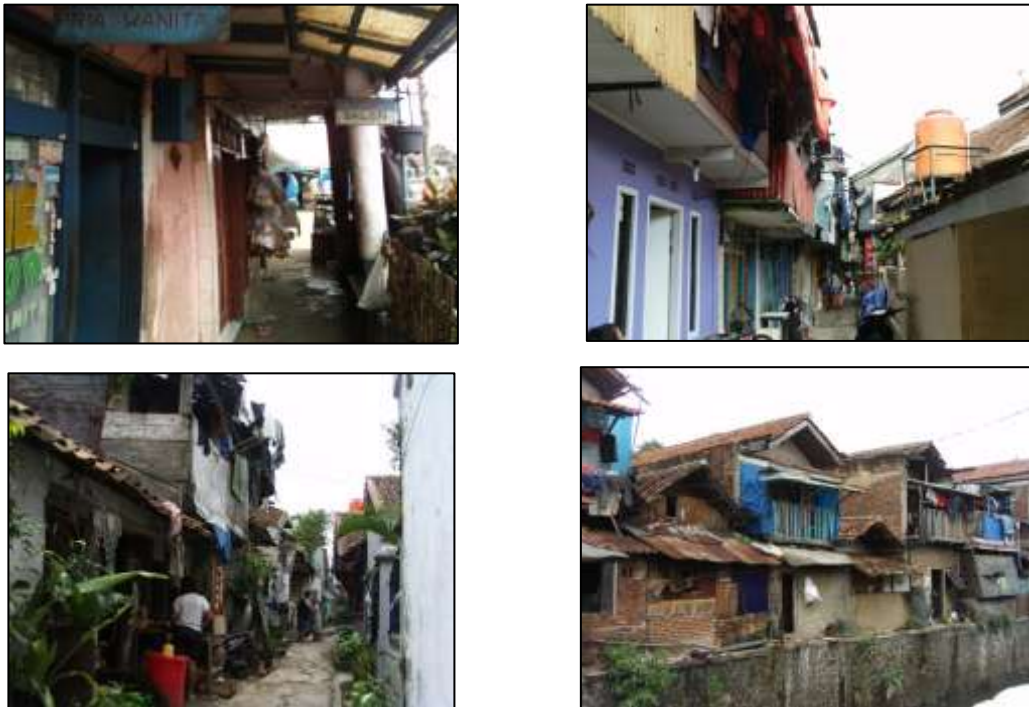
**Gambar 3.18**  
**Visualisasi Kondisi Permukiman Di RW 05 Blok 1**

Pembuangan air limbah sebagian besar untuk RW 05 Blok 1 (05-1) daerah yang berada dipinggiran sungai sepenuhnya pembuangan air limbah langsung ke Sungai. Masyarakat membuang sampahnya yaitu dengan di angkut menggunakan roda sampah setiap 2 (dua) hari sekali.

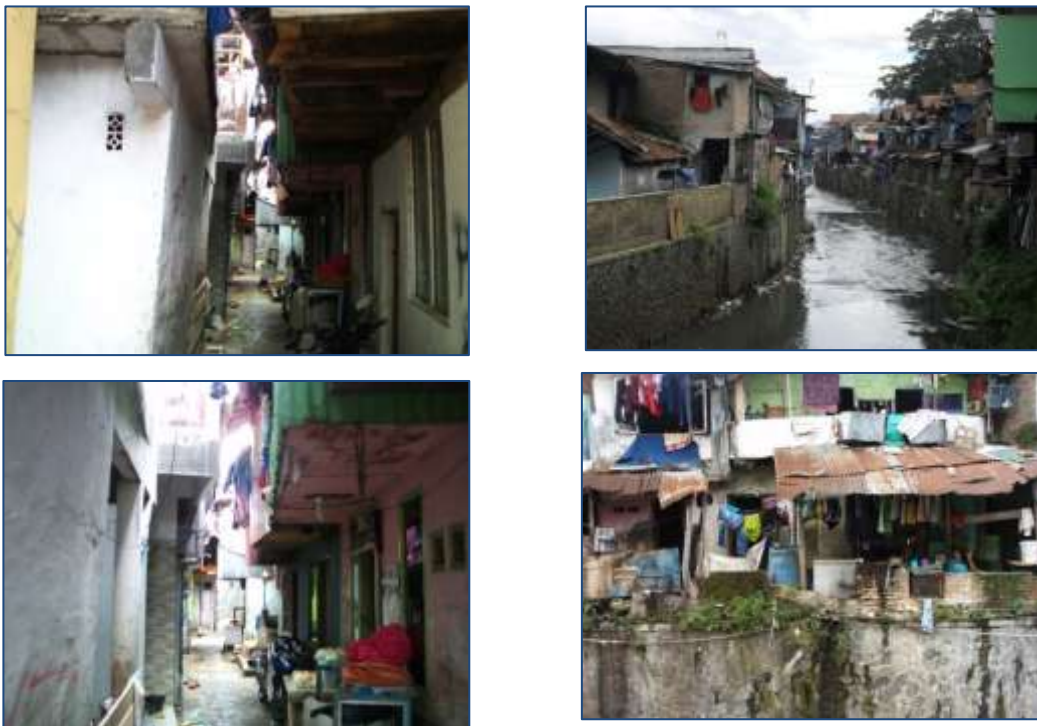
**Gambar 3.20**  
**Visualisasi Kondisi Permukiman Di RW 06**

Pembuangan air limbah sebagian besar untuk RW 06 Blok 1 (06-1) langsung diarahkan ke sungai citepus. Disisi lain sangat berbahaya untuk keamanan bangunan terutama yang berada pada bantaran sungaim karena pondasi bangunan tempat tinggal tersebut sewaktu-waktu bisa meruntuhkan tanggul sungai sehingga akan menimbulkan korban jiwa.

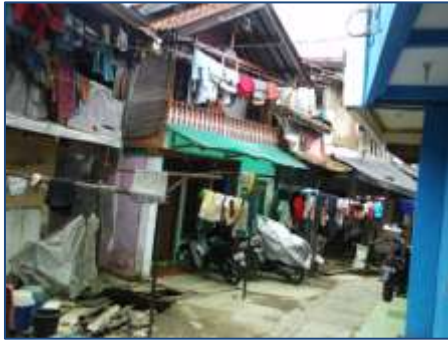
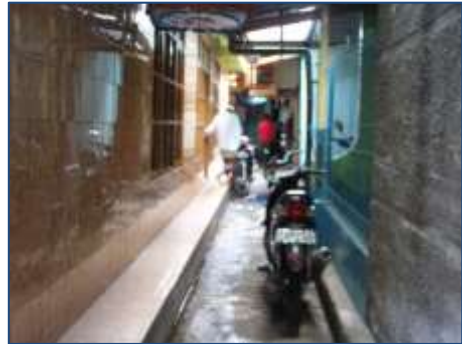
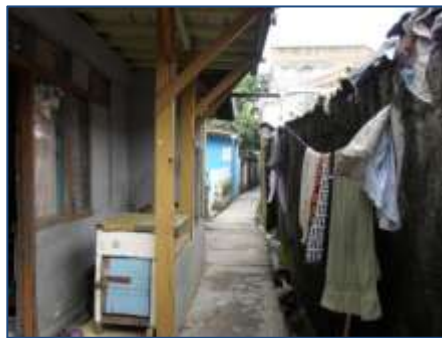
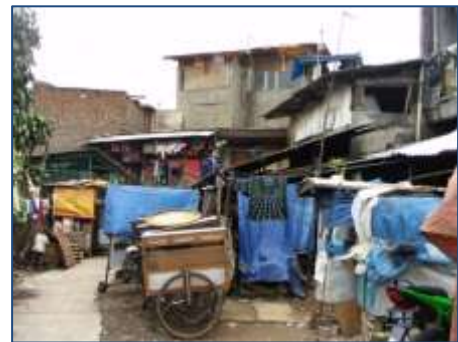
**Gambar 3.21**  
**Visualisasi Kondisi Permukiman Di RW 07**

Pembuangan air limbah sebagian besar untuk RW 07 Blok 1 (07-1) daerah yang berada dipinggiran sungai sepenuhnya pembuangan air limbah langsung ke Sungai. Sedangkan masyarakat untuk membuang sampah terdapat 2 yang dilakuakn yaitu pertama membuang langsung pada sungai atau dibakar dan keduadibuang ke TPS dengan bantuan roda samapah dari Dinas Kebersihan yang kemudian disalurkan ke TPA.
