BAB IV

ANALISIS PENANGANAN KAWASAN PERMUKIMAN KUMUH DI PUSAT KOTA BANDUNG KELURAHAN NYENGSERET

4.1 Analisis Deskriptif Beberapa Aspek Kawasan

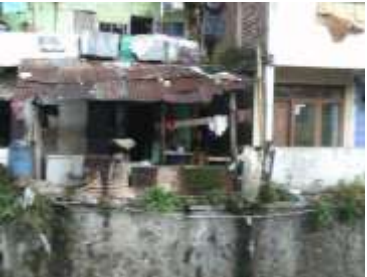
No	RW	Blok Kumuh	Variabel	Sub Variabel	Indikator	Kondisi Eksisting	Permasalahan	Visualisasi
1	01	01-1	Kondisi Fisik Bangunan	Jenis Bangunan	Non Permanen	Permanen (kondisinya tidak layak)	Kondisi fisik bangunan yang ada di blok 01-1 dari jenis bangunannya kurang layak sebagai mana standar rumah sehat. penduduk di blok 01-1 tidak memperhatikan kondisi lingkungan yang ada. Dan kondisi sirkulasi atau pertukaran udara dan tidak adanya sinar matahari karena tertutup oleh bangunan-bangunan penduduk yang ada.

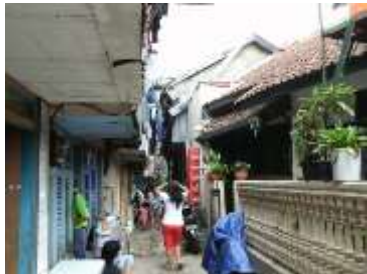
Semi Permanen			
					Permanen			
				Kepadatan Bangunan	> 80 unit/ha	86 unit/ha		
					40-80 unit/ha			
					< 40 unit/ha			
Jarak antar bangunan	< 1,5 meter	0,5 m						
	1,5 - 3,0 meter							
	> 3,0 meter							
2	02	02-1	Kondisi Fisik Bangunan	Jenis Bangunan	Non Permanen	Permanen (kondisinya tidak layak)	Kondisi fisik bangunan pada blok 02-1 merupakan jenis bangunan permanen dengan kepadatan yang tinggi sehingga menyebabkan kawasan menjadi lebih terlihat kumuh. Dan tata letak bangunan tidak teratur serta tidak memperhatikan estetika yang ada.

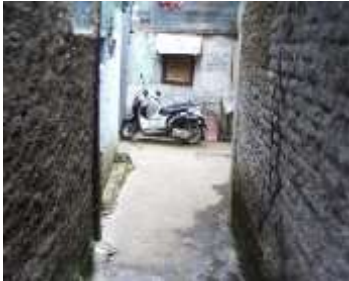
No	RW	Blok Kumuh	Variabel	Sub Variabel	Indikator	Kondisi Eksisting	Permasalahan	Visualisasi
				Jarak antar bangunan	< 1,5 meter	0,5 m		
3	03	03-1	Kondisi Fisik Bangunan	Jenis Bangunan	Non Permanen	Permanen (kondisinya tidak layak)	Kondisi bangunan yang tidak teratur serta tidak memenuhi standar rumah yang sehat (sesuai Kep.Men. Permukiman dan Prasarana Wilayah nomor: 403/KPTS/M/2002 tentang pedoman teknis pembangunan rumah sederhana sehat/RS sehat. Jika dilihat secara keseluruhan, kepadatan bangunan di blok 03-1 termasuk dalam kategori tinggi, Jarak antar bangunan di kawasan kumuh yang terdapat di blok 03-1 hampir tidak ada jarak antar bangunan, bahkan akses jalan masuk ke rumah tidak lebih dari 0,8 m dan berupa lorong, sehingga tidak ada pencahayaan matahari dan sirkulasi udara.

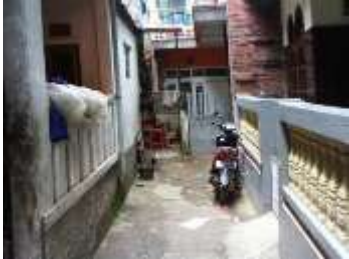
No	RW	Blok Kumuh	Variabel	Sub Variabel	Indikator	Kondisi Eksisting	Permasalahan	Visualisasi
					Semi Permanen	tidak layak)	<p>bangunan yang merupakan jenis permanen dan sebagian besar bangunan yang di kawasan kumuh tidak memenuhi standar rumah yang sehat (sesuai Kep.Men. Permukiman dan Prasarana Wilayah nomor: 403/KPTS/M/2002 tentang pedoman teknis pembangunan rumah sederhana sehat/RS sehat. Jika dilihat secara keseluruhan, kepadatan bangunan di blok 07-1 termasuk dalam kategori tinggi, dan hal ini mengakibatkan permasalahan lingkungan, kesehatan dan lain-lain. Jarak antar bangunan di kawasan kumuh yang terdapat di 07-1 hampir tidak ada jarak antar bangunan, bahkan akses jalan masuk ke rumah tidak lebih dari 0,8 m dan berupa lorong, sehingga tidak ada pencahayaan matahari dan sirkulasi udara.</p>

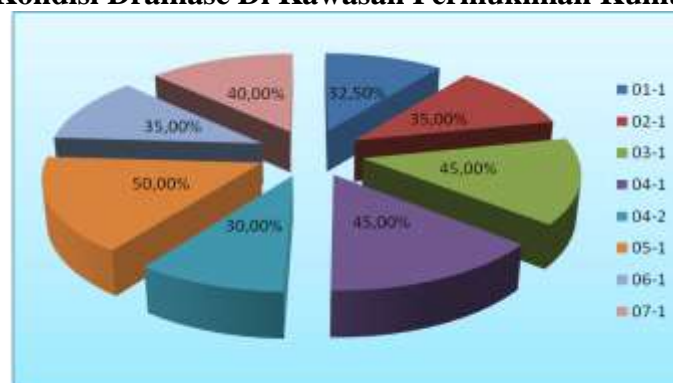
Gambar 4.2
Kondisi Drainase Di Kawasan Permukiman Kumuh

No	Lokasi	Blok Kumuh	Panjang Drainase (m)	Panjang Kerusakan (m)	Kondisi Kerusakan (%)	Kondisi
1	RW 01	01-1	40,0	13	32,50	Sedang
2	BLOK 02-1	02-1	53,6	18,76	35,00	Sedang
3	RW 03	03-1	31,8	14,31	45,00	Sedang
4	RW 04	04-1	68,8	30,96	45,00	Sedang
		04-2	87,6	26,28	30,00	Sedang
5	RW 05	05-1	49,7	24,85	50,00	Sedang
6	RW 06	06-1	52,7	18,445	35,00	Sedang
7	RW 07	07-1	41,0	16,4	40,00	Sedang
Jumlah			425,26	163,01

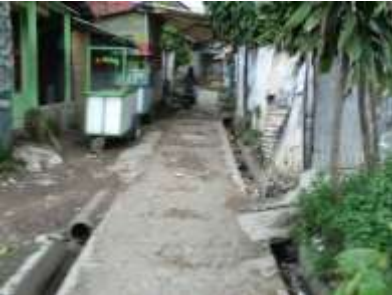
No	RW	Blok Kumuh	Variabel	Sub Variabel	Indikator	Kondisi Eksisting	Permasalahan	Visualisasi
1	1	01-1	Kondisi Sarana	Kondisi Jalan Lingkungan	Rusak Berat > 70%	Baik	Kondisi jalan lingkungan di BLOK 01-1 dapat dikategorikan baik, dilihat dari jenis pengerasannya jalan lingkungan di BLOK 01-1 sudah di aspal, akan tetapi akses yang menuju ke beberapa rumah khususnya rumah kumuh, lebarnya kurang memadai. Lebarnya tidak lebih dari 1 m Kondisi drainase di BLOK 01-1 sudah cukup baik, hanya di beberapa titik yang genangnya masih tinggi. Kondisi air minum di BLOK 01-1 sudah terlayani PDAM, akan tetapi tidak semuanya merasakan PDAM karena kemampuan daya beli masyarakat yang tidak mampu. Sehingga masyarakat yang tidak mampu masih menggunakan MCK umum yang sumber airnya dari sumur. Jaringan air limbah di BLOK 01-1 sudah ada jaringannya. Akan tetapi sebagian besar permukiman yang berada di bantaran sungai membuang

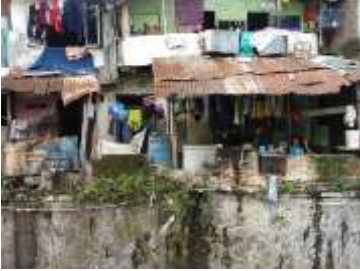
No	RW	Blok Kumuh	Variabel	Sub Variabel	Indikator	Kondisi Eksisting	Permasalahan	Visualisasi
							limbah ke sungai, Itu akibat dari kesadaran masyarakat yang menempati permukiman kumuh kurang akan kesadaran lingkungan.	
2	2	02-1	Kondisi Sarana	Kondisi Jalan Lingkungan	Rusak berat > 70%	baik	Kondisi jalan lingkungan di BLOK 02-1 dapat dikategorikan baik, dilihat dari jenis pengerasannya jalan lingkungan di BLOK 02-1 sudah di beton ringan, akan tetapi akses yang menuju ke beberapa rumah khususnya rumah kumuh, lebarnya kurang memadai. Lebarnya tidak lebih dari 1 m Kondisi drainase di BLOK 02-1 sudah cukup baik, hanya dibeberapa titik yang genangannya masih tinggi. Kondisi air minum di BLOK 02-1 sebagian sudah terlayani PDAM, karena kemampuan daya beli masyarakat yang tidak mampu. Sehingga masyarakat yang tidak mampu masih menggunakan MCK umum yang sumber airnya dari sumur. Jaringan air limbah di BLOK 02-1 sudah ada jaringannya. Akan tetapi di permukiman kumuh masyarakat lebih memilih air limbah ke sungai.

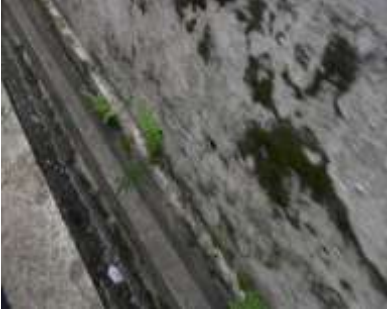
No	RW	Blok Kumuh	Variabel	Sub Variabel	Indikator	Kondisi Eksisting	Permasalahan	Visualisasi
3	3	03-1	Kondisi Sarana	Kondisi Jalan Lingkungan	Rusak berat > 70%	Rusak Ringan	Kondisi jalan pada blok 03-1 kondisinya rusak ringan yang diakibatkan oleh kualitas pengerasan yang kurang baik serta pemeliharannya kurang. Selain itu jika kalau hujan sebagian drainase tidak berfungsi secara optimal karena tersumbat oleh sampah. Kondisi pelayanan air minum sudah terjangkau PDAM, dikarenakan kemampuan masyarakat rendah, sehingga masyarakat lebih memilih sumur pribadi atau MCK umum. Untuk kondisi air limbah pada blok 03-1 permukiman yang di bantaran sungai sepenuhnya membuang ke sungai.

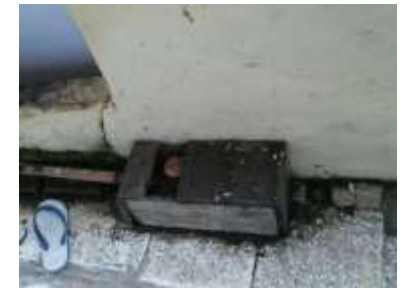
No	RW	Blok Kumuh	Variabel	Sub Variabel	Indikator	Kondisi Eksisting	Permasalahan	Visualisasi			
				Kondisi Air Limbah	Pelayanan > 60%	Sungai dan septiktang					
					Pelayanan < 30%						
					Pelayanan 30% - 60%						
					Pelayanan > 60%						
		04-2	Kondisi Sarana	Kondisi Jalan Lingkungan	Rusak berat > 70%	Rusak Berat			Kondisi Drainase	Baik > 50%	Sedang
					Rusak Ringan 50% - 70%						
					Baik < 50%						
				Sedang 25% - 50%	Baik						
						Buruk < 25%					
				Kondisi Air Minum	Pelayanan < 30%	Baik					
					Pelayanan 30% - 60%						
				Kondisi Air Limbah	Pelayanan < 30%	Sungai dan septiktang					
Pelayanan 30% - 60%											
Pelayanan > 60%											
5	5	05-1	Kondisi Sarana	Kondisi Jalan Lingkungan	Rusak berat > 70%	Rusak Berat	Kondisi jalan yang ada di blok 05-1 kondisinya rusak berat yang sebagian diakibatkan oleh kondisi drainase yang tidak berfungsi secara optimal karena pemeliharannya yang kurang di tambah dengan kesadaran

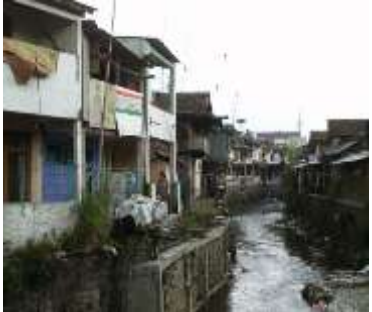
No	RW	Blok Kumuh	Variabel	Sub Variabel	Indikator	Kondisi Eksisting	Permasalahan	Visualisasi
				Kondisi Air Minum	Buruk < 25%	Sedang	masyarakat yang membuang sampah sembarangan. Kondisi air minum sudah terlayani PDAM, karena kemampuan masyarakat yang terbatas jadi tidak seluruhnya menggunakan PDAM, sebagian masih menggunakan sumur dan MCK umum. Sedangkan untuk limbah masyarakat membuangnya ke sungai.

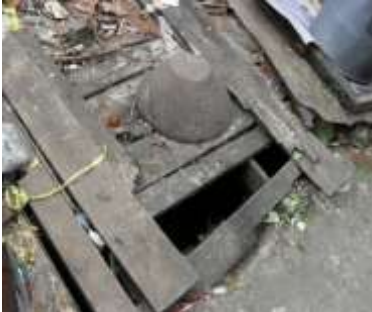
Pelayanan < 30%			
					Pelayanan 30% - 60%			
				Kondisi Air Limbah	Pelayanan < 30%	Sungai		
					Pelayanan 30% - 60%			
					Pelayanan > 60%			
6	6	06-1	Kondisi Sarana	Kondisi Jalan Lingkungan	Rusak berat > 70%	Rusak Berat	Kondisi jalan lingkungan di BLOK 06-1 dapat dikategorikan dalam kondisi buruk, dilihat dari jenis pengerasannya jalan lingkungan di BLOK 06-1 sudah di beton ringan akan tetapi di beberapa titik terdapat kubangan dan masih dalam bentuk kerikil, Lebarnya tidak lebih dari 0,8 m – 1m Kondisi drainase di BLOK 06-1 sudah cukup baik, hanya di beberapa titik yang genangannya masih tinggi. Untuk air limbah masyarakat membuangnya ke sungai.

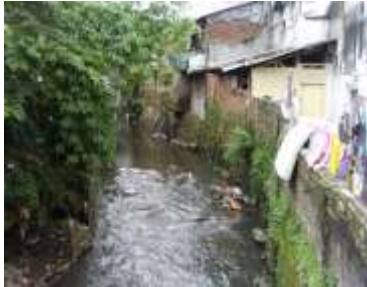
No	RW	Blok Kumuh	Variabel	Sub Variabel	Indikator	Kondisi Eksisting	Permasalahan	Visualisasi
					70%		dalam kondisi rusak ringan , dilihat dari jenis pengerasannya jalan lingkungan di BLOK 07-1 sudah di beton ringan.masyarakat membuang air limbah ke sungai itu akibat dari kesadaran masyarakat yang menempati permukiman kumuh kurang akaan kesadaran lingkungan. Untuk kondisi air minum sudah terlayani oleh PDAM dan hanya sebagian kecil yang masih menggunakan sumur.
