KARAKTERISASI DAN ANALISA KOROSI PADA PIPA STEAM

TUGAS AKHIR

Disusun Untuk Memenuhi Salah Satu Syarat Kelulusan Program Sarjana Strata Satu (S1) Program Studi Teknik Mesin Fakultas Teknik Universitas Pasundan Bandung

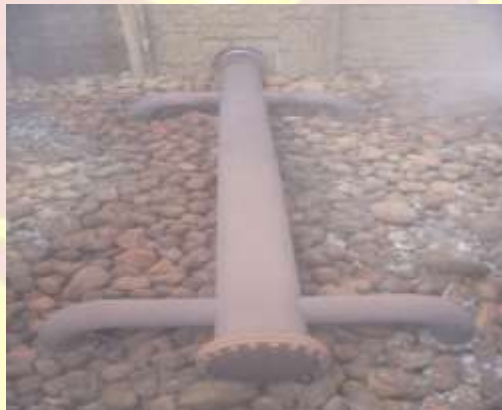
Gambar 1.2 Diffuser unit A2

Dalam pengoperasiannya terdapat beberapa komponen utama pembangkit yaitu : *Steam Receiving Header, Vent Structure, Separator, Demister, Turbin, Generator, Kondensor, Main Cooling Water Pump (MCWP), Cooling Tower*. Dari keseluruhan komponen itu dihubungkan menggunakan berbagai macam jenis pipa salah satu jenisnya ialah pipa *steam* yang berfungsi mengalir fluida uap dari panas bumi menuju turbin agar dapat di konversikan menjadi daya penggerak sehingga turbin dapat menghasilkan energi listrik. Salah satu bagian dari rangkaian *steam pipeline* pada PLTP Indonesia power kamojang yang menjadi penelitian tugas ini adalah pada bagian *diffuser*. Diffuser merupakan rangkaian pipa steam salah satu komponen vent structure yang berfungsi meredam getaran dan kebisingan yang dihasilkan. Yang mana *diffuser* terdiri dari rangkaian pipa steam.
