**Analisis kegagalan pada poros *hot well pump* menggunakan
metode *root cause failure analysis* (RCFA)
di Pembangkit Listrik Tenaga Panas Bumi**

*Failure analysis of hot well pump shaft
using root cause failure analysis (RCFA) method
at a Geothermal Power Plant*

SKRIPSI

**PROGRAM STUDI TEKNIK MESIN FAKULTAS
TEKNIK UNIVERSITAS PASUNDAN BANDUNG
2026**

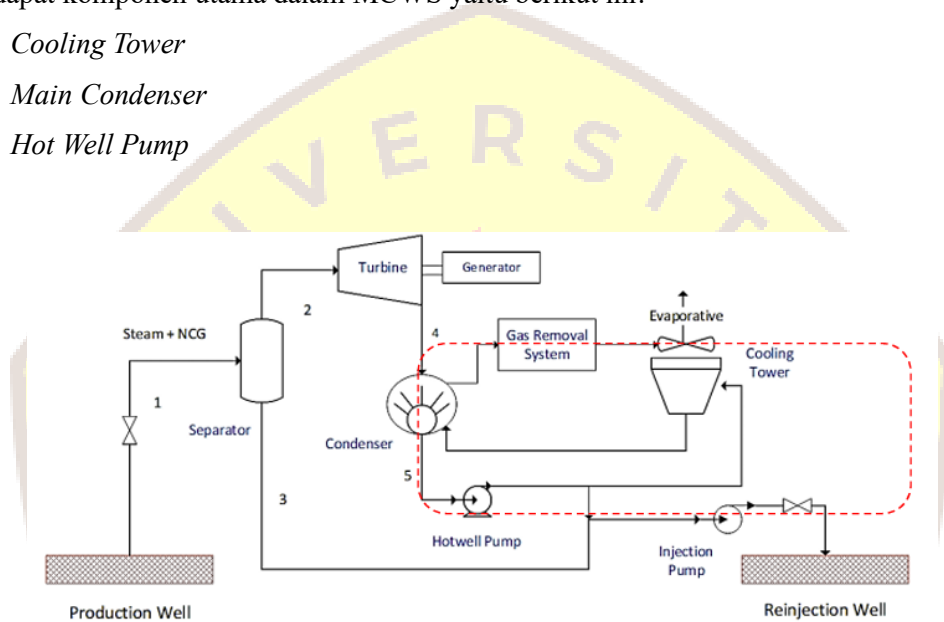
Gambar 1. Komponen Utama MCWS [3]

Terdapat komponen utama dalam MCWS yaitu berikut ini:

1. *Cooling Tower*
2. *Main Condenser*
3. *Hot Well Pump*

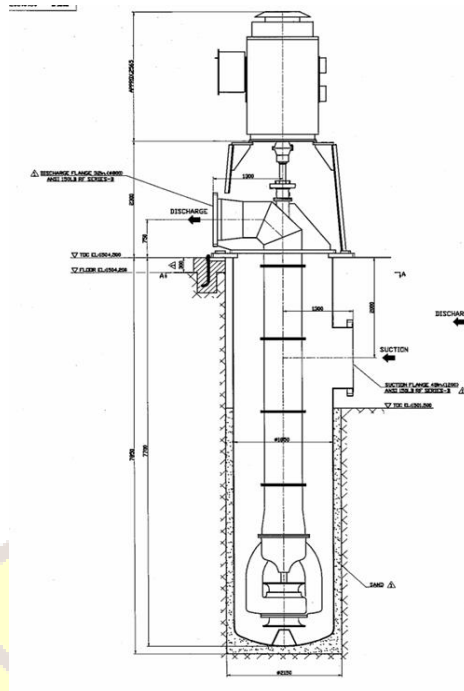
Gambar 2. Hot Well Pump [4]

HWP yaitu sebuah pompa yang difungsikan untuk mempompa air kondensat yang berasal dari *main condenser* untuk mengalirkannya ke *cooling tower*. Gambar teknik HWP dapat dilihat pada Gambar 2.

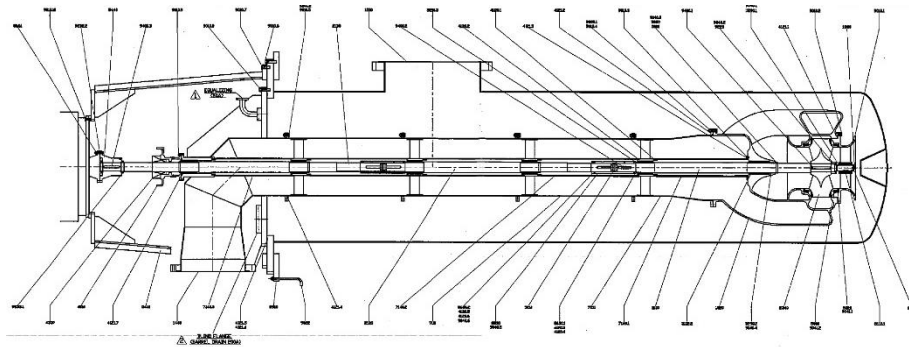
Gambar 3. Mechanical Drawing HWP [4]

Dalam kondisi operasi normal, poros akan mengalami pembebanan berulang yang dapat menyebabkan kegagalan pada waktu tertentu akibat kelelahan material (*fatigue failure*). Proses kegagalan pada poros diawali dengan inisiasi retak mikro (*crack initiation*), yang selanjutnya mengalami propagasi menjadi retak perambatan (*crack propagation*) hingga mencapai ukuran kritis dan menyebabkan fraktur atau patahan secara tiba-tiba. Mechanical Drawing HWP dapat dilihat pada Gambar 3.

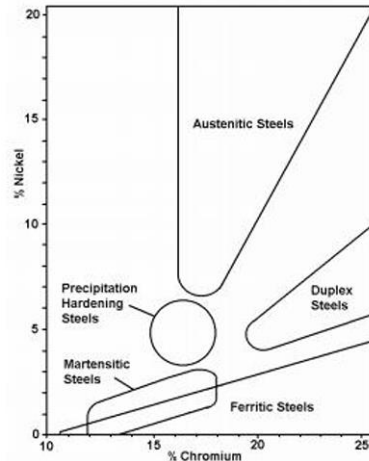
Gambar 4. Kelompok Klasifikasi Stainless Steel [6]

Secara umum, baja tahan karat dapat diklasifikasikan ke dalam tiga kelompok utama berdasarkan fasa dominan dalam struktur mikronya, yaitu *austenitic*, *ferritic*, dan *martensitic*. *Austenitic stainless steel* biasanya mengandung 17% - 18% Cr dan 8-11% Ni. *Ferritic stainless steel* umumnya memiliki kandungan 10,5% - 18% Cr serta berkadar nikel rendah bahkan tidak mengandung nikel sama sekali dan *Martensitic stainless steel* mengandung 11,5 – 18 % Cr. Pengelompokkan *stainless steel* berdasarkan fasanya diperlihatkan dalam Gambar 4.

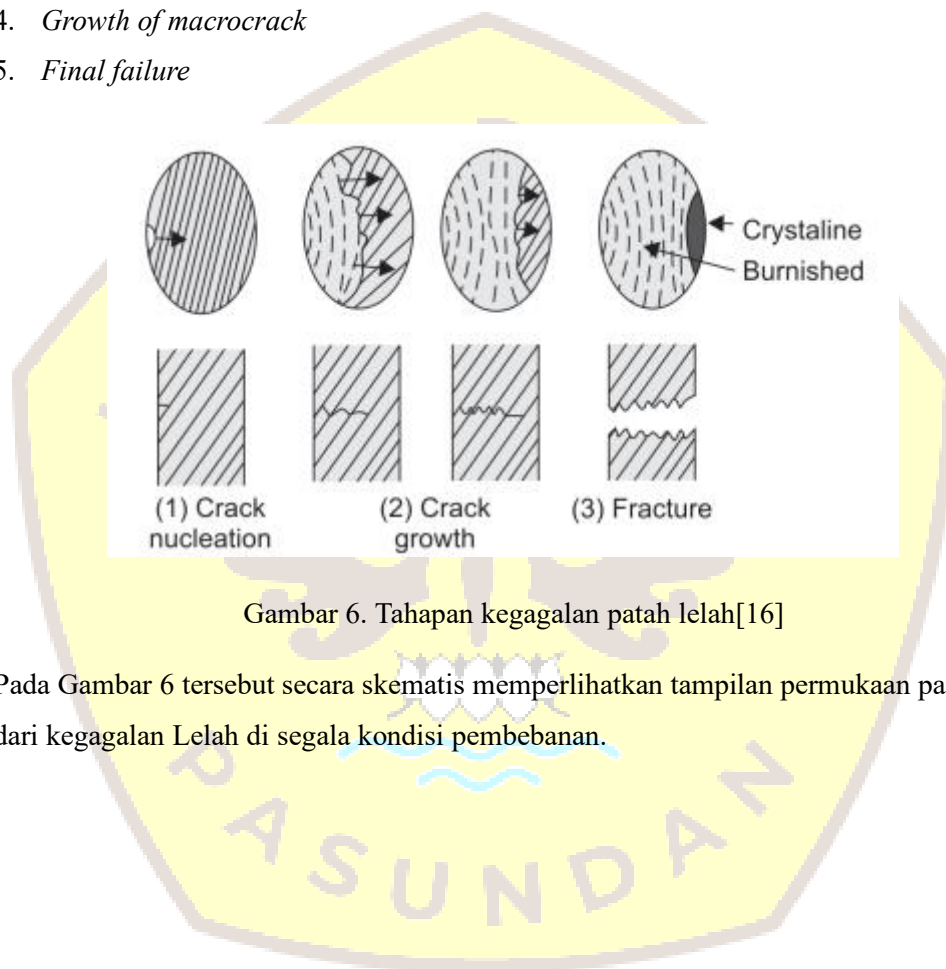
Gambar 6. Tahapan kegagalan patah lelah[16]

1. *Cyclic slip*
2. *Crack nucleation*
3. *Growth of microcrack*
4. *Growth of macrocrack*
5. *Final failure*

Pada Gambar 6 tersebut secara skematis memperlihatkan tampilan permukaan patahan dari kegagalan Lelah di segala kondisi pembebanan.

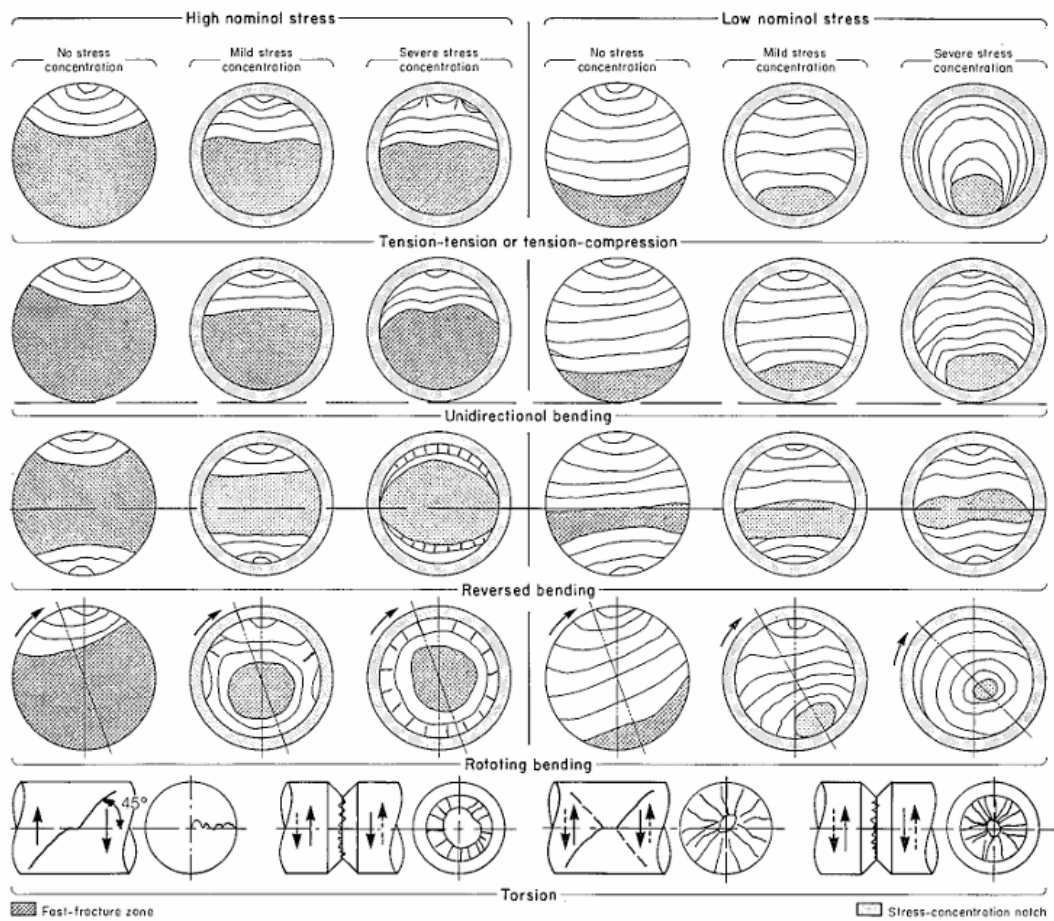
Gambar 7. Skema Pola Patahan [13]

Patah lelah dicirikan ke dalam dua macam, yakni:

1. Karakteristik mikro. Ini termasuk ciri-ciri kelelahan yang hanya bisa dilihat melalui penggunaan mikroskop.
2. Karakteristik makro. Ini termasuk ciri-ciri Lelah yang bisa dipandang secara visual (kaca pembesar atau mata telanjang).

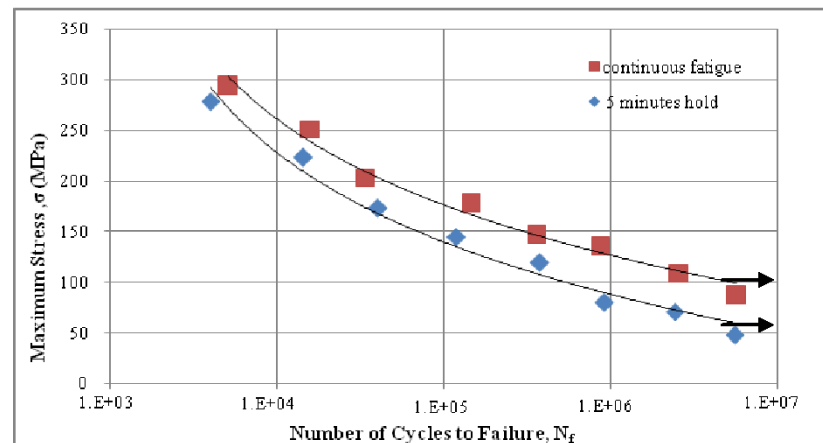
Gambar 8. S-N Diagram Stainless Steel 316 [17]

Patah lelah bisa diprediksikan melalui penggunaan diagram S-N diagram untuk S-N diagram Stainless Steel 316 yaitu sebagaimana seperti gambar Gambar 8.

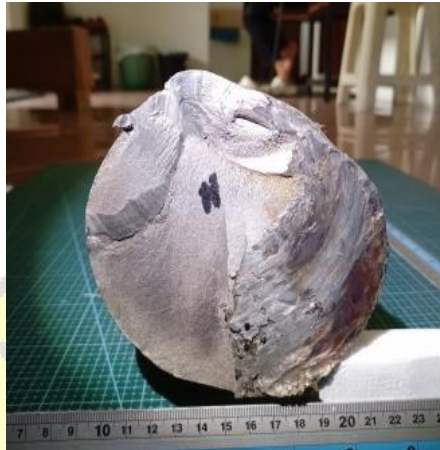
Gambar 10. Penampang Patahan Poros HWP

Tertanggal 10 Oktober 2023 ditemukannya shaft pada hot well pump pada mesin pompa kondensat di pembangkit listrik tenaga panas bumi yang mengalami kegagalan. Patahan Poros HWP dapat dilihat pada Gambar 10 dan Gambar 11.

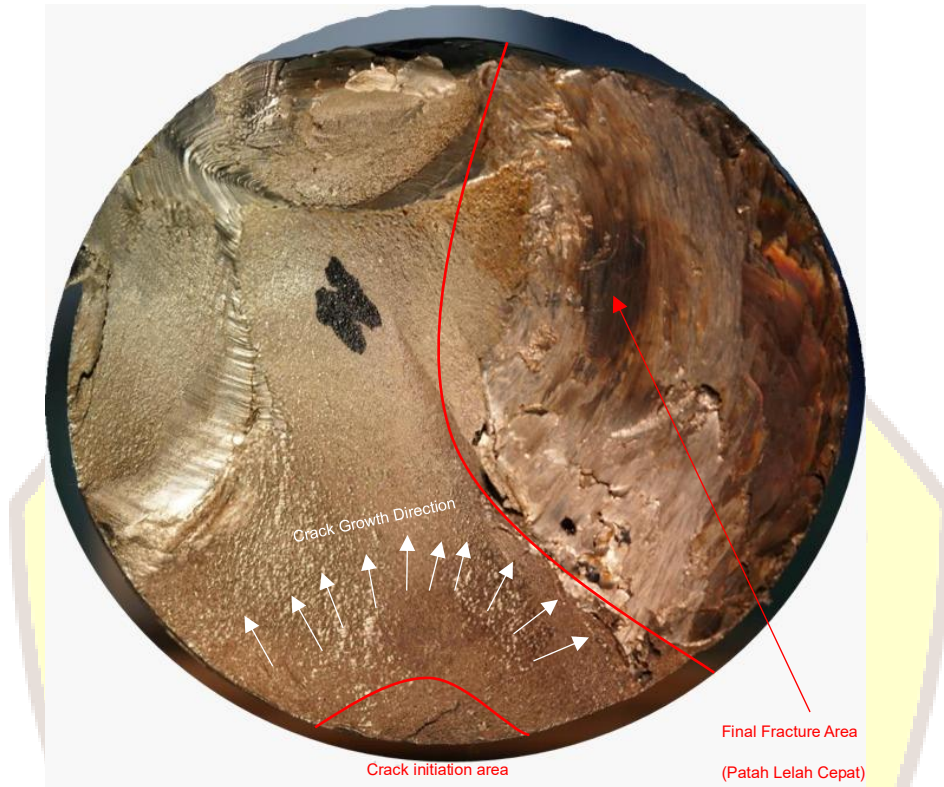
Gambar 12. Pengamatan Makro pada permukaan patahan poros HWP

Rusaknya *shaft* dari mesin *hot well pump* sebagaimana yang disajikan dalam Gambar 12.

Berdasar hasil observasi makro diperlihatkan *initial crack* terdapat dari permukaan luar poros yang menjalar kebagian dalam terdefiniskan pada *crack growth direction* atau arah perambatan retak. Terdapat juga garis striasi di bagian tengah porosnya yang menunjukkan proses terjadi beban kerja secara berulang. Daerah yang halus merupakan bagian dari daerah patah cepat hingga *final crack*. Skematik pola patahan dapat dilihat pada Gambar 13.

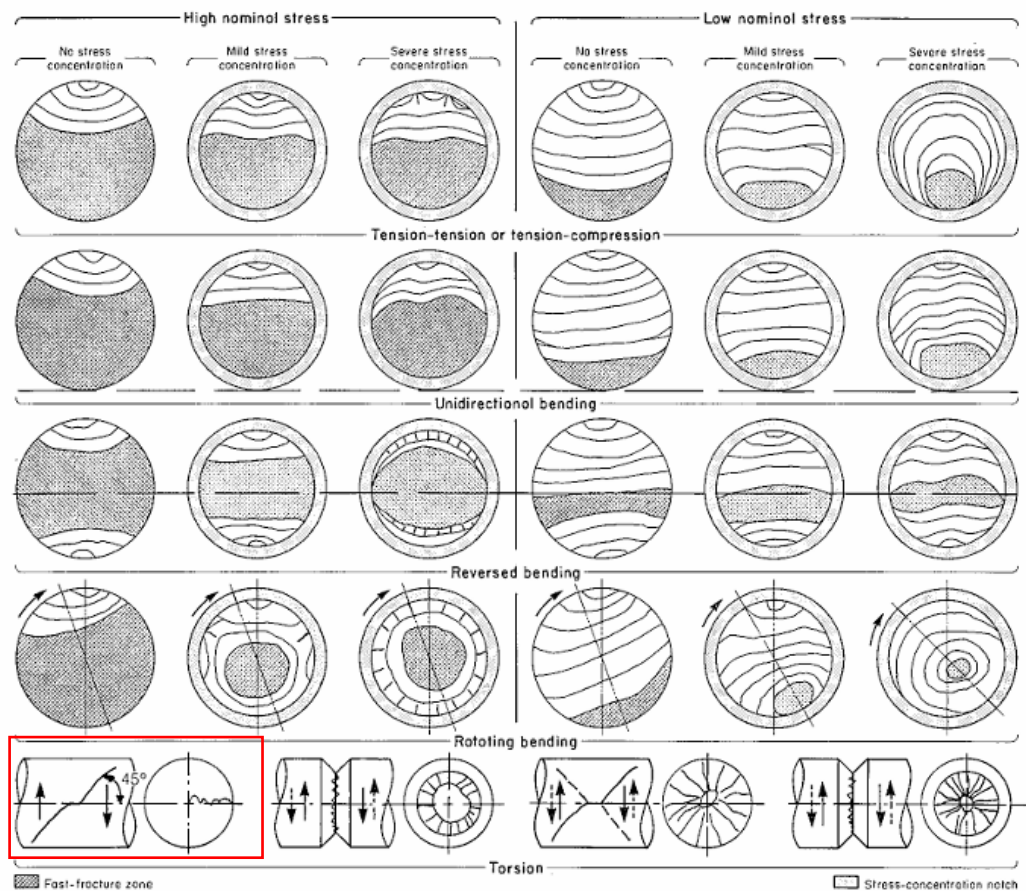
Gambar 13. Skematik Fatigue Fracture [13]

Berdasarkan skematik *fatigue fracture* dan pengamatan visual pada makroskopik bahwa pola patahan ini menunjukkan *high nominal stress* dan *torsion* dimana siklus *crack growth* per-lapisan sangat sedikit, *beach marks* menjadi jarang atau tidak berbentuk jelas, dan *fracture area* kasar dan lebih banyak zona *overload* sudut bidang patah 45° .

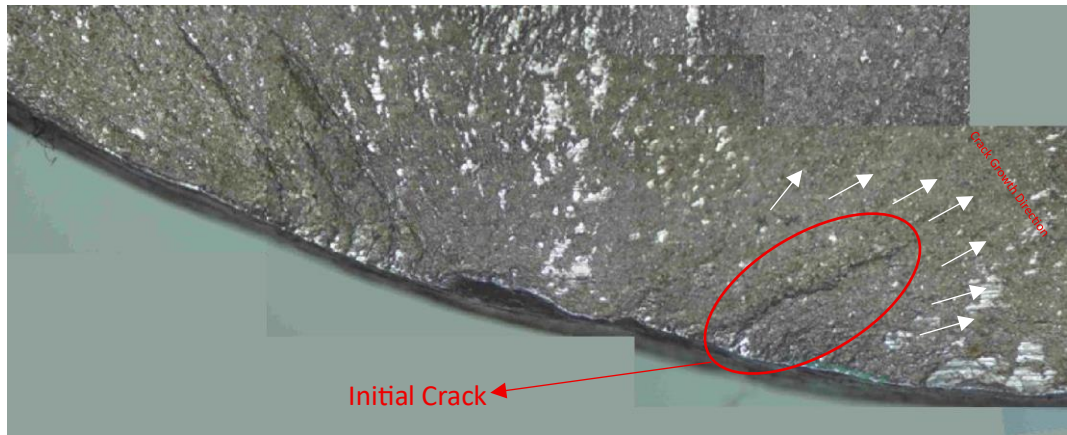
Gambar 14. Stereomikroskopik pada daerah initial crack

Observasi stereomikroskop dijalankan guna pengambilan gambar lebih mendetail di bagian tertentu dengan penggunaan stereomikroskop. Pengambilan gambar pada titik *initial crack* dapat dilihat pada Gambar 14.

Dari gambar diatas teramati adanya perubahan bentuk pada area *initial crack* dan teramati arah perambatan patahan dari lokasi *initial crack*.

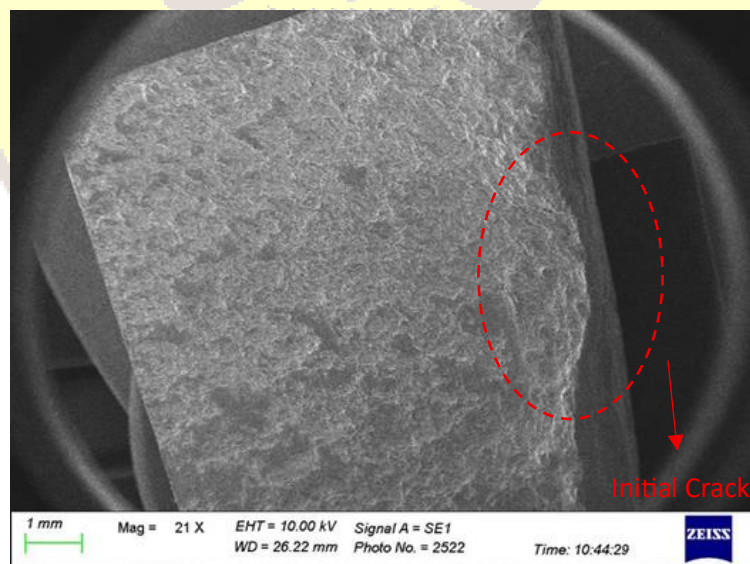
Gambar 15. Fraktografi SEM Bagian Initial Crack

Berdasarkan hasil uji SEM memperlihatkan di bagian *initial crack* adanya retakan yang memperlihatkan awal mula kejadian kegagalan yang terus menjalar serta terbentuk garis perambatan. Di garis perambatan terlihat cenderung searah. Garis perambatan searah menandakan bahwa kegagalan terjadi akibat beban berulang (*fatigue failure*) atau mengalami beban siklik dengan arah tegangan yang relatif tetap. Dikarenakan arah pertumbuhan retak konsisten, dapat disimpulkan bahwa poros bekerja dalam kondisi operasi yang relatif konstan.

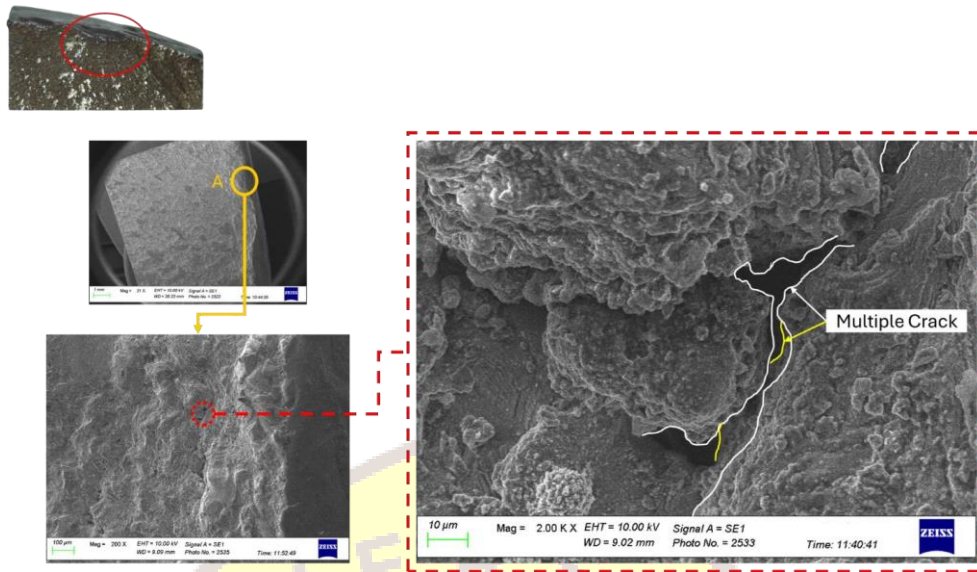
Gambar 16. SEM Bagian Initial Crack terdapat Multiple Crack 1 Pada Titik A

Berikut hasil uji SEM lebih mendalam pada titik *intial crack* dan pada bagian deformasi plastis dapat dilihat pada Gambar 16 sampai dengan Gambar 21.

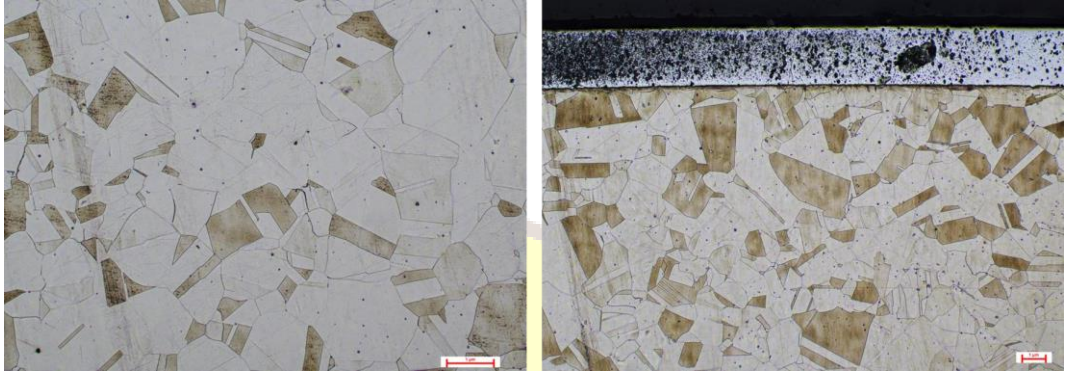
Gambar 22 Hasil Metalografi

Pengamatan metalografi bertujuan untuk mengidentifikasi struktur mikro dan mendeteksi retak awal. Pengambilan gambar pada bagian area initial crack dan deformasi plastis dapat dilihat pada Gambar 22 dan 23.

Hasil metalografi pada material shaft yang jauh dari area patahan mengkonfirmasi kesesuaian komposisi material SS316L yang merupakan austenitic stainless steel, teramati juga adanya lapisan coating pada sisi luar shaft dengan ketebalan +/- 2-3 mikron.

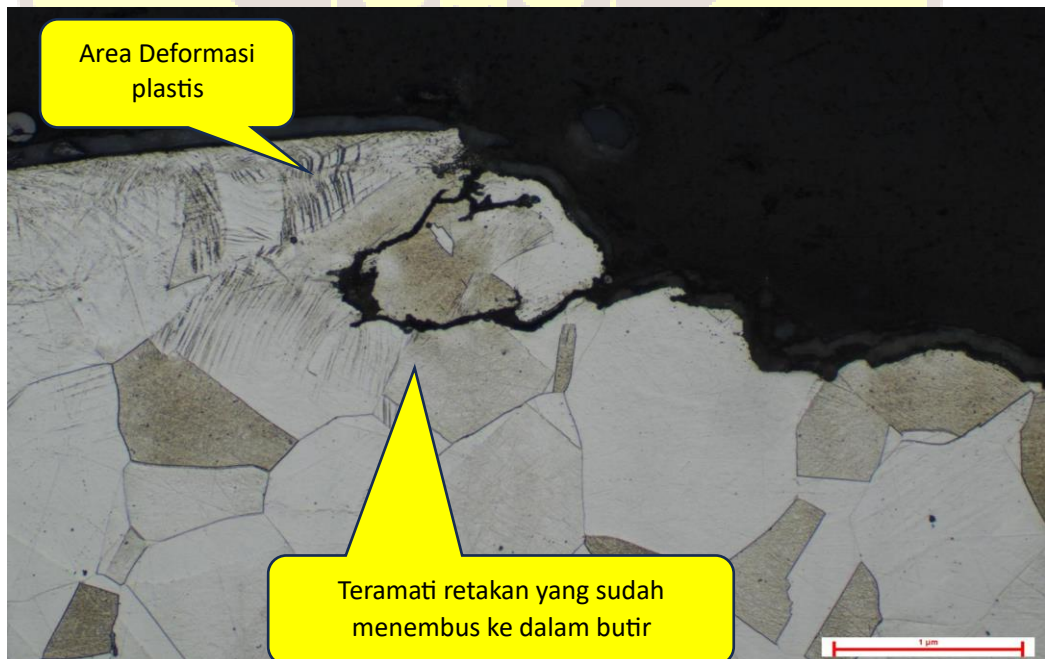
Gambar 23. Hasil Metalografi pada initial crack

Hasil metalografi pada area patahan mengkonfirmasi adanya deformasi plastis pada material yang ditandai dengan teramatinya “slip line”, berupa garis-garis di dalam butir fasa austenite.

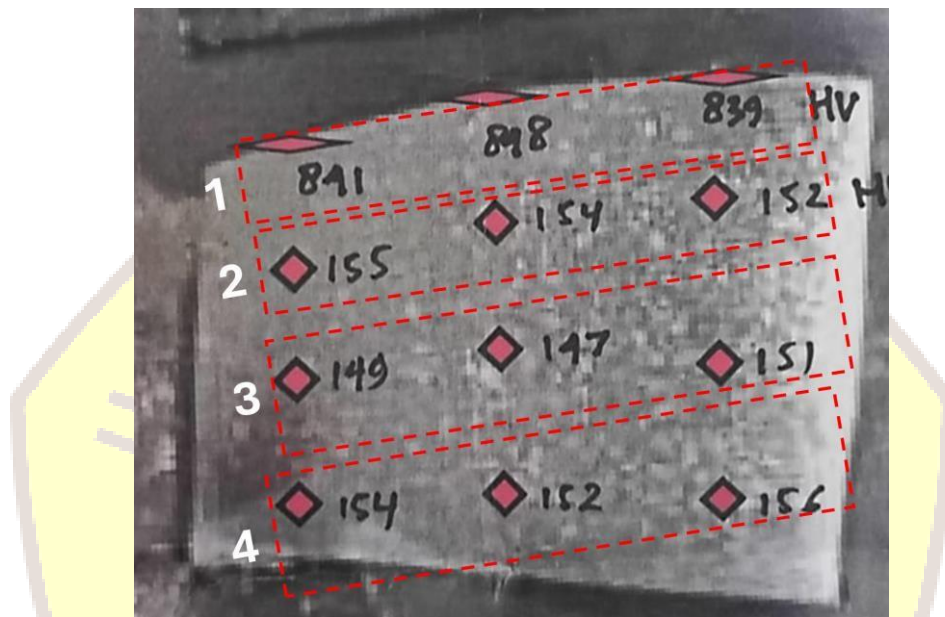
Gambar 24. Titik Uji kekerasan

Pengujian kekerasan pada material *shaft* dilakukan untuk mengetahui persebaran nilai kekerasan pada material tersebut.

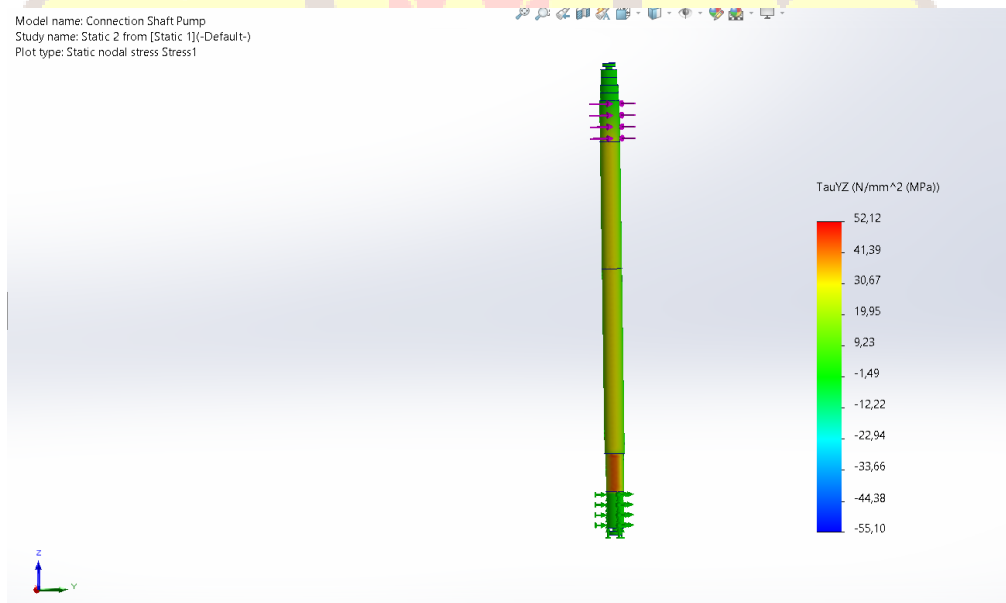
Gambar 25. Simulasi Tegangan Geser

Distribusi tegangan geser (τ_{YZ}) menunjukkan nilai maksimum sekitar 52.12 MPa. Tegangan terdistribusi secara kontinu di sepanjang shaft dengan peningkatan lokal pada area yang mengalami konsentrasi beban dan perubahan penampang. Pola tegangan menunjukkan bahwa shaft menahan beban lateral secara stabil tanpa indikasi konsentrasi tegangan yang ekstrem. Gambar simulasi tegangan geser dapat dilihat pada Gambar 25.

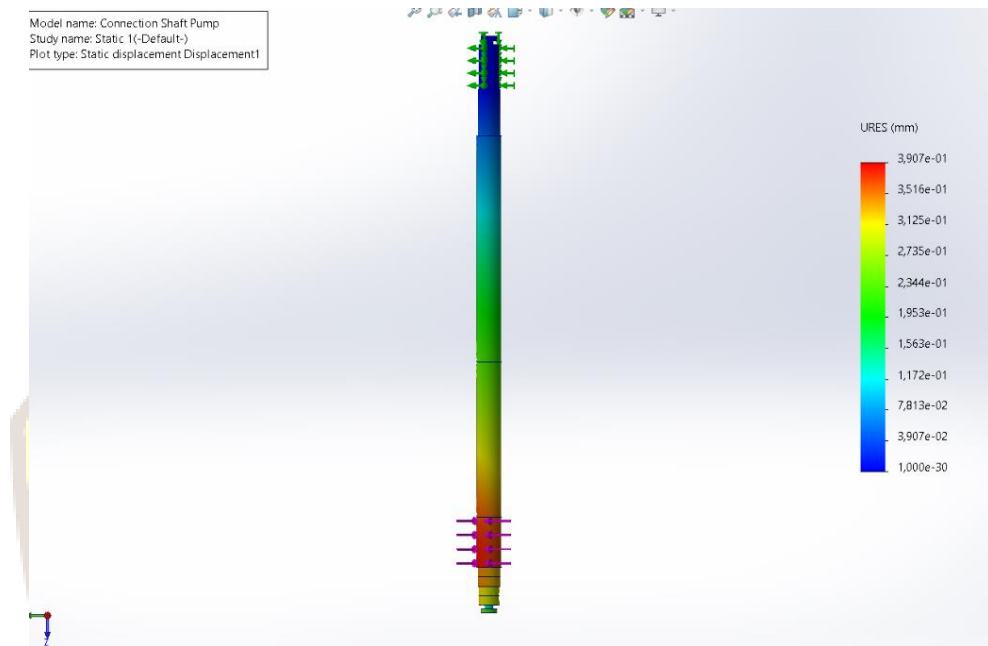
Gambar 26. Simulasi Deformation

Hasil deformasi total menunjukkan perpindahan maksimum sekitar 0.39 mm, dengan deformasi terbesar terjadi di end connection shaft. Pola deformasi meningkat secara bertahap dari titik pengekangan menuju ujung bebas, mencerminkan perilaku lentur akibat pembebanan lateral. Gambar simulasi deformation dapat dilihat pada Gambar 26.

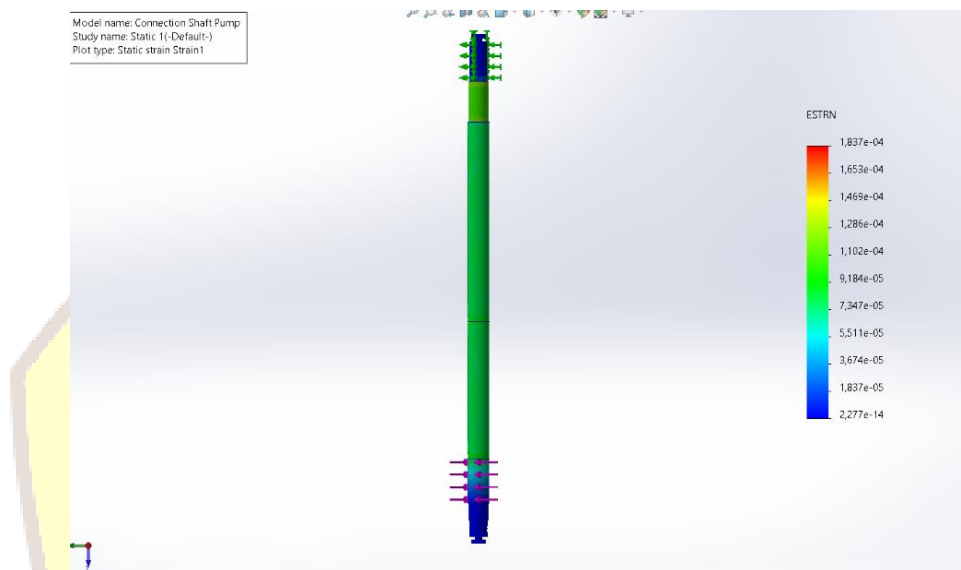
Gambar 27. Simulasi Regangan

Hasil analisis menunjukkan nilai regangan maksimum (equivalent strain) sebesar 1.84×10^{-4} , yang terdistribusi secara bertahap sepanjang panjang shaft. Regangan tertinggi terjadi pada area dekat ujung atas shaft yang berdekatan dengan kondisi pengekangan. Nilai regangan ini masih jauh di bawah batas regangan leleh material baja, sehingga dapat disimpulkan bahwa shaft bekerja sepenuhnya dalam kondisi elastis dan tidak mengalami deformasi permanen. Gambar simulasi regangan dapat dilihat pada Gambar 27.

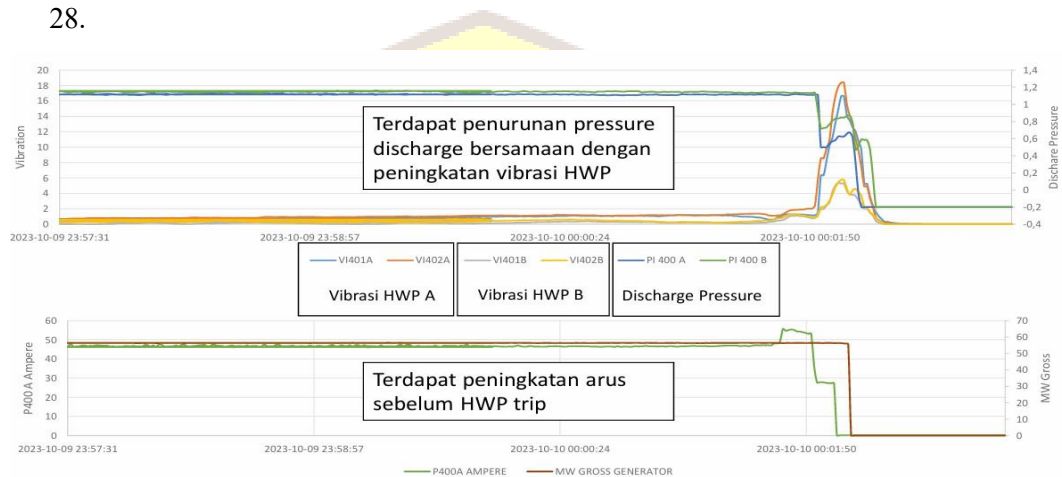
Gambar 28. Trend Pressure Discharge, Ampere, dan Flow to CT dari Pompa HWP

bersamaan dengan peningkatan vibrasi HWP unit 4. Sedangkan berdasarkan ampere terdapat peningkatan arus sebelum HWP trip. HWP A mengalami kegagalan yang menurut informasi telah di inspeksi dan terpasang pada tahun 2017. Kegagalan pada HWP A unit 4 yang terjadi dilakukan investigasi pada pukul 18.00 WIB dengan kondisi koneksi motor serta pompa HWP A masih berhimpit. Sedangkan kondisi HWP A dari CDM / vibration analysis berkesimpulan motor dalam keadaan sehat dan pompa dalam keadaan sehat. Pompa trip terlihat pada trend *pressure discharge*, *ampere*, dan *flow to cooling tower (CT)* pada Gambar 28.

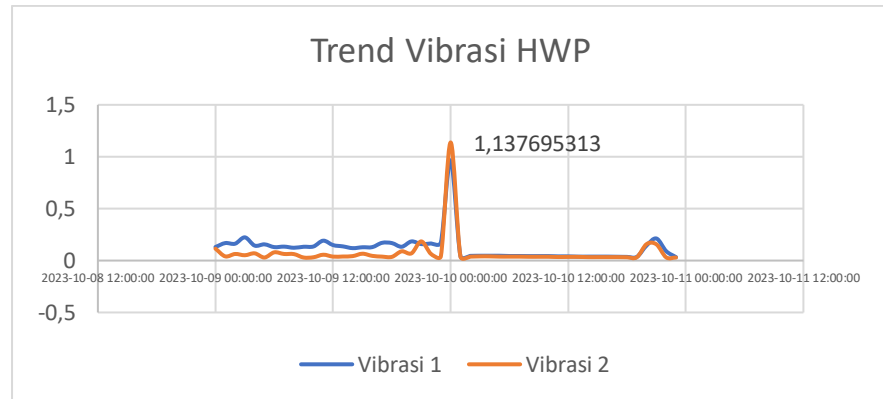
Gambar 29. Trend Vibrasi Pompa HWP

Berdasarkan hasil wawancara operator kegagalan ini terjadi ketika teridentifikasi alarm vibrasi motor HWP *high* yang menyebabkan pompa trip. Setelah operator melakukan pengamanan unit setelah terjadinya HWP trip, kemudian operator melakukan proses *start-up* kembali. Pada saat proses *start-up*, ketika HWP dinyalakan kemudian terjadi *shaft* macet dimana motor sudah tidak bisa memutar *shaft* pompa kembali. Trend vibrasi motor HWP dapat dilihat pada Gambar 29.

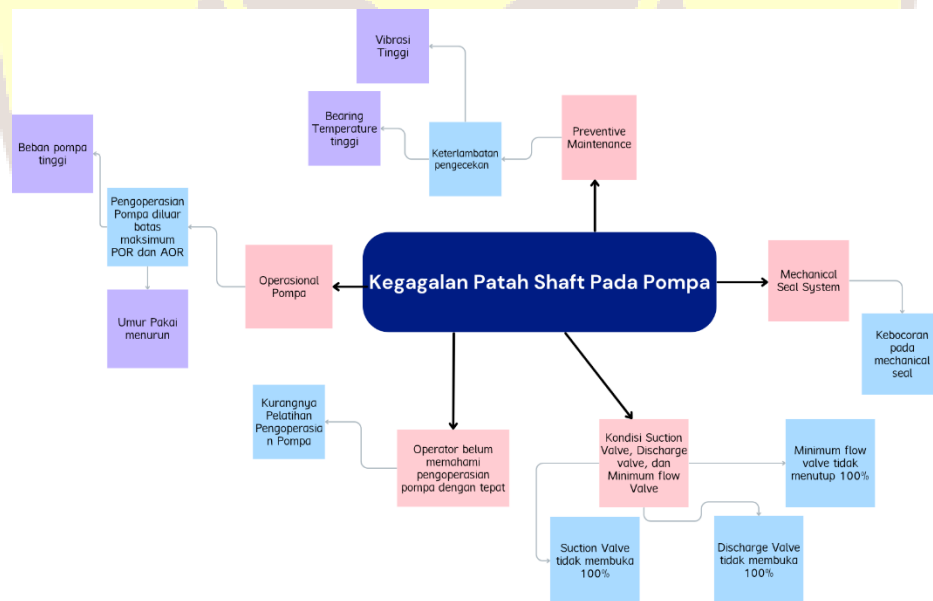
Gambar 30. Mind Map hal-hal yang berpengaruh pada permasalahan

Mengidentifikasi hal-hal yang berpengaruh dipetakan dalam bentuk *mind map* seperti pada Gambar 30.

Berdasarkan *mind map* diatas, dilakukan verifikasi dengan melakukan pemeriksaan secara aktual. Hasil dari pemeriksaan diperlihatkan dalam tabel 7.

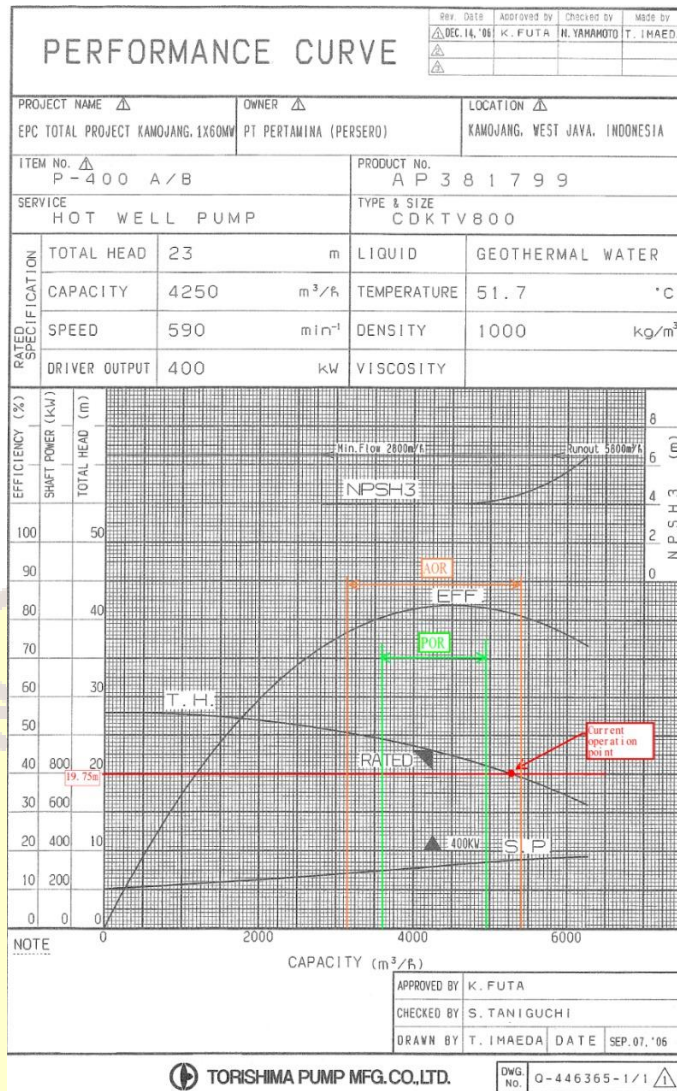
Gambar 31. Performance Curve Pompa HWP [4]

Pengoperasian pompa dianalisis melalui *performance curve* untuk mengetahui hubungan parameter pada kinerja pompa selama beroperasi. *Performance Curve* dapat dilihat pada Gambar 31.

Berdasarkan parameter operasi sebelum terjadinya trip bahwa pompa dioperasikan melebihi dari *preferred operation range* (POR) akan tetapi masih berada dibawah *allowable operation range* (AOR). Pengoperasian pompa diantara POR dan AOR akan menyebabkan penurunan efisiensi pompa, getaran dan beban mekanis meningkat, dan umur pompa lebih pendek karena keausan *bearing*, *mechanical seal*, dan *impeller* meningkat.

- Berdasarkan hasil penelitian bahwa faktor penyebab utama (*root cause*) material *shaft* terjadi patah yaitu beban kerja tinggi yang berulang karena pompa dioperasikan mendekati batas *allowable range operation* (AOR) dan melebihi batas *preferred range operation* (POR) maka menjadikan material terjadi patah lelah dengan jangka waktu tertentu.

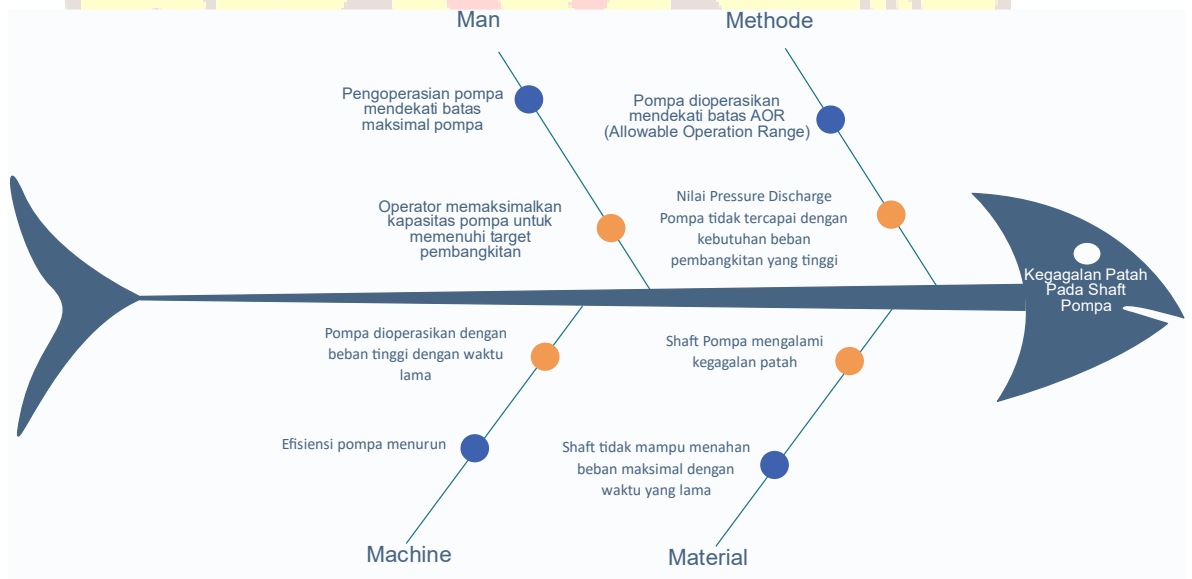
Gambar 32. Fishbone Diagram Kegagalan Patah Pada *Shaft* Pompa

Kemudian dilakukan analisis menggunakan Fishbone Diagram untuk menentukan *root cause* pada permasalahan di penelitian ini.

Dari gambar diatas merupakan diagram tulang ikan atau fishbone diagram yang menggambarkan analisis penyebab masalah kegagalan pada *shaft* pompa mengalami patah. Diagram tersebut memetakan berbagai faktor yang dapat menyebabkan masalah tersebut, yang dibagi ke dalam kategori People, Machines, Methods, Materials.
