Kontrol kualitas pekerjaan *retubing*, *metal coating* dan *ceramic coating* di sisi depan dan kanan *boiler* CFB PLTU 112 MW

Quality control of retubing, metal coating and ceramic coating works on the front and right side of CFB BOILER OF 112 MW PLTU

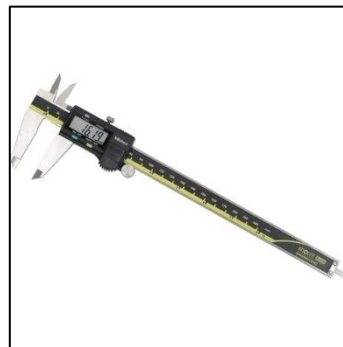
Gambar 104. *Digital Vernier Caliper*
